Tilstandsrapport

Boligbygg med flere boenheter

Inndalsveien 31, 5063 BERGEN

Befaringsdato: 24.07.2026 **Rapportdato:** 03.08.2026 **Oppdragsnr.:** 10147-1792 **Eiendomsverdi ref nr:** JW1806

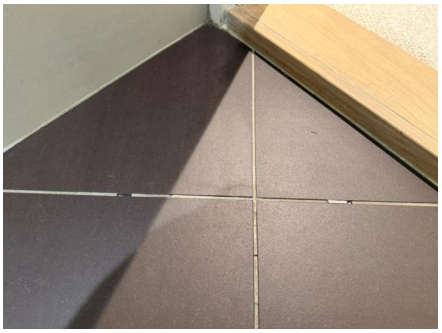
TG 2 Overflater gulv

Flislagt gulv med varmekabler.

Fallforhold er målt til 1:100. Vann rant til sluk ved enkel vanntest.
Til informasjon: Det er registrert oppkant ved dør, men det kan ikke verifiseres at membransjiktet følger oppkanten.

Vurdering av avvik:
• Det er påvist at noen fliser har bom (hulrom under).

Konsekvens/tiltak
• Dersom tiltak ikke utføres, kan dette over tid føre til at flisene løsner eller sprekker, spesielt ved belastning eller bevegelser i konstruksjonen. Det er registrert noe riss og sprekker i fuger. Registrert utenfor dusjsone mot dør.
