Tilstandsrapport

Enebolig

Bjørnevollen 45, 5217 HAGAVIK

Befaringsdato: 03.08.2026 **Rapportdato:** 11.08.2026 **Oppdragsnr.:** 12127-2242

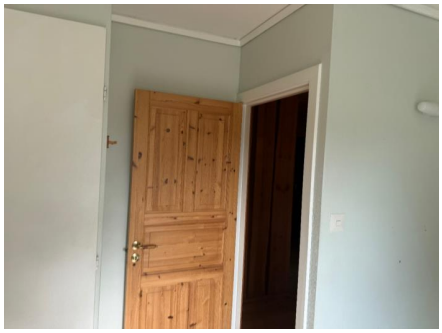
TG 1 Innvendige dører

Boligen har profilerte heltredører.

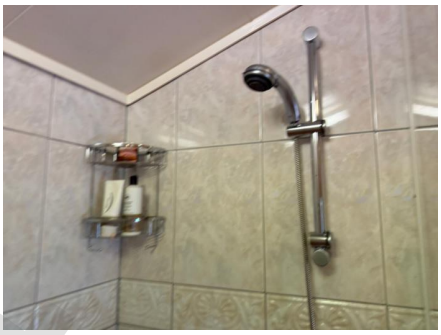
Overflater, vegger og himling

Våtrommet har fliser på vegg.

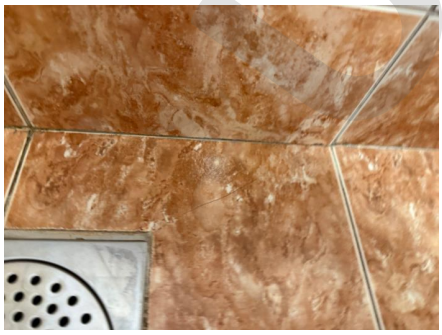
Overflater gulv

Våtrommet har fliser på gulv.

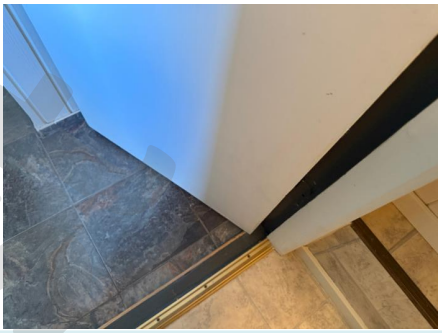
1. ETASJE > TOALETTROM (MÅLER 1,3 KVM)

Toalettrommet har ventil i vegg.

- Det er naturlig ventilering fra toalettrom ut ifra forskriftkrav.
- Det er liten eller ingen tilluft under døren.

- Ventil går ut til loft. Denne bør føres ut gjennom yttervegg eller tak.
- Tilluft bør utbedres for å trekke ut fukt og lukt.

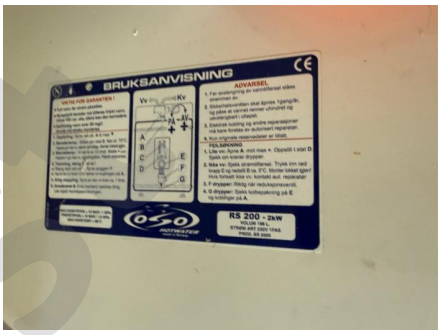
Vurdering av avvik:
• Det er påvist tegn på lekkasjer rundt rørkoblinger.
• Varmtvannstanken er over 20 år og har derfor usikker fremtidig funksjon.

Konsekvens/tiltak
• Anlegget må sjekkes av fagperson, som må utføre eventuelle tiltak på anlegget
• Det er plassert en skål under kobling på toppen av tanken.
• Det er ikke behov for utbedringstiltak siden tanken fungerer i dag, men ut ifra alder kan skader plutselig oppstå.
