Tilstandsrapport

Andelsleilighet med vestvendt fasade/stuedel

Nattlandsveien 70 A, 5093 BERGEN

Befaringsdato: 17.06.2026 **Rapportdato:** 23.06.2026 **Oppdragsnr.:** 16556-2150 **Eiendomsverdi ref nr:** NR6247

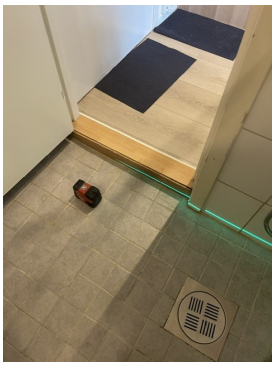
Veggene har fliser. Taket er malt.

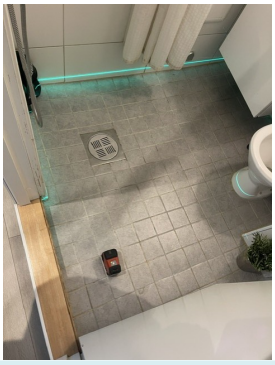
Gulvet er flislagt. Rommet har ingen varmekilde.
Fall/forskjell fra topp flis foran dørterskel til topp slukrist er ca. 20 mm samt ca. 50 mm høy dørterskel.
