Tilstandsrapport

Østhusvegen 8C, 4276 VEAVÅGEN

Befaringsdato: 29.05.2026 **Rapportdato:** 30.06.2026 **Oppdragsnr.:** 19953-2377 **Eiendomsverdi/PropCloud ref nr:** GK8149

Foretak: Knutsen Takst AS **Takstingeniør:** Arnfinn Knutsen

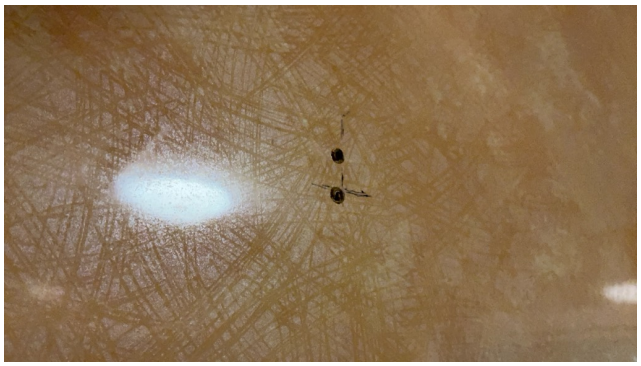
• Det er avvik:

Der er skruehull i våtromsplater i våtsonen tl dusj.

Skruehull i våtromsplater i våtsonen bør tettes forsvarlig for å hindre vanninntrengning i konstruksjonen, da dette kan føre til fuktskader og redusert levetid på veggkonstruksjonen.
