Tilstandsrapport

Enderekkehus

Storden 14 D, 4029 STAVANGER

Befaringsdato: 06.10.2026 **Rapportdato:** 08.10.2026 **Oppdragsnr.:** 20484-3165 **Eiendomsverdi ref nr:** LX1311

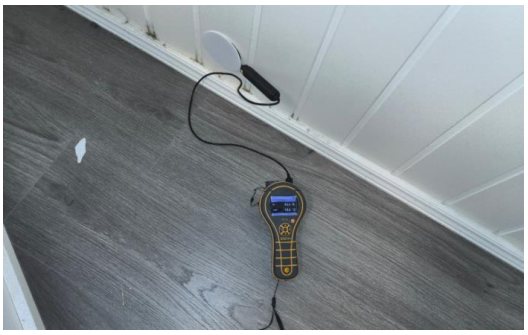
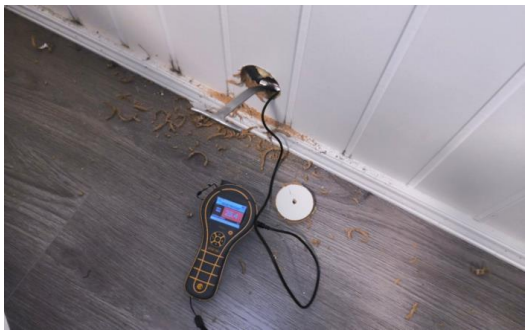
Hele kjelleren er delvis/helt under terreng.
Det er laminat og laminatfliser på gulvet. På veggene er det veggplater, og i taket er det panel/takess.
Etasjen er ventilert via veggventil og ventiler i vinduene.
Det er tatt hull fra soverommet og ut mot terreng.

Vurdering av avvik:
• Ved hulltaking er det registrert høye fuktverdier. Gitt at det er en impregnert bunnsvill, vil målingene være noe unøyaktige. Derfor er det i tillegg sjekket for luftfuktighet, hvor det er over 80 RF ved 15 grader i vegg, som tilsier høye nivåer.
• Det er muggmerker på platene på soverommet i kjelleren.

Konsekvens/tiltak
• Se punkt om drenering for å stoppe fuktinntrengning i kjelleren/grunnmuren.

Det er på befaringstidspunkt såpass mye påvist fuktighet at ytteligere undersøkelse - tiltak er anbefalt.
Riving og oppbygging av vegger under terreng kan ikke utelukkes.
• Se punkt om utbedring av vegger og gulv i etasjen, samt drenering.

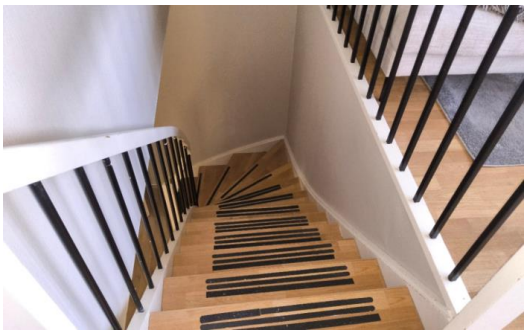
Innvendige trapper

Det er en innvendig tretrapp mellom etasjene.
Trappen har lukkede trinn, og det er montert rekkverk i trappen.
