Tilstandsrapport

Enebolig

Kringlebotn 441, 5225 NESTTUN

Befaringsdato: 25.08.2026 **Rapportdato:** 28.08.2026 **Oppdragsnr.:** 13379-2043 **Eiendomsverdi/PropCloud ref nr:** EV6724

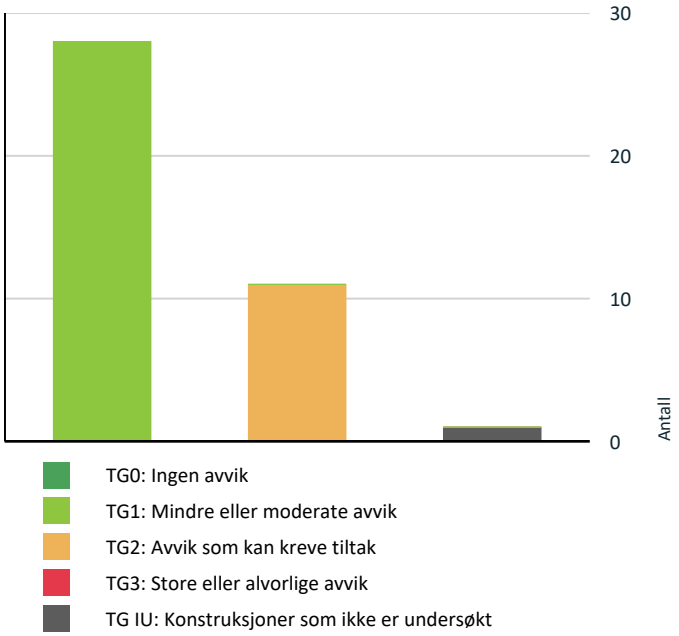
Ukjent byggegrunn.
Boligen er oppført med betongkonstruksjoner til antatt faste masser.

Utvendig drenering er ikke kjent.
Antatt selvdrenerende masser, kultet med steinmasser.

Grunnmur i betong.

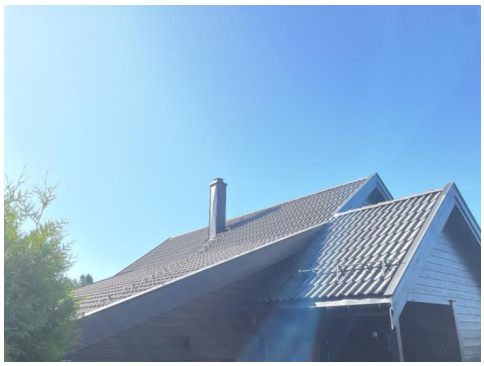
TG 2 Taktekking

Taket er tekket med betongtakstein.

Takstein rengjort og overflatebehandlet i 2025.

Av sikkerhetsmessige årsaker er taktekking inspisert fra bakkeplan.

• Vanntett sjikt på tak er eldre enn 18 år.

• Overvåk tilstanden jevnlig. For å få tilstandsgrad 0 eller 1 må vanntett sjikt på tak skiftes ut, men tidspunktet for når dette er nødvendig er vanskelig å si noe om.

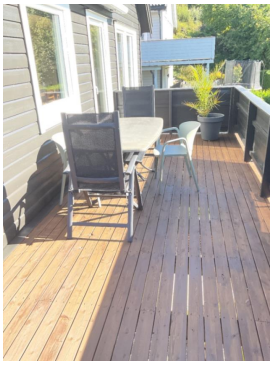
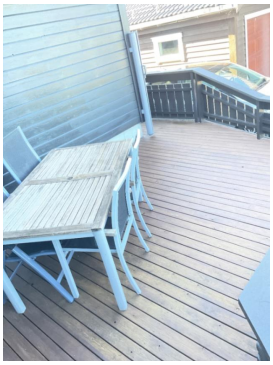
TG 2 Balkonger, verandaer, takterrasser og altaner

Terrasse ved 1. etasje på ca 40 m²
Bygget i trekonstruksjoner.
Dekke med terrassebord.
Rekkverk i trekonstruksjoner.
Rekkverkshøyde: 60-91 cm.

Vurdering av avvik:
• Noe slitasje på terrassebord.

• Rekkverket på balkong eller terrasse er for lavt i forhold til dagens krav.

Konsekvens/tiltak
• Normalt vedlikehold.

• Det er ikke krav om utbedring av rekkverkshøyde opp til dagens forskriftskrav

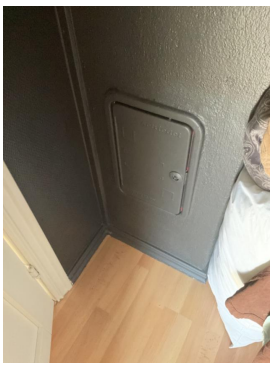
Elementpipe.
Vedovn i stuer i 1. og 2. etasje.
Sot/feieluke i soverom i underetasjen.

• Ildfast plate mangler på gulvet under sotluke/feieluke på pipe og øker risikoen for at glør eller sot kan antenne brennbart gulvmateriale. Dette kan medføre brannfare og fare for liv og helse.

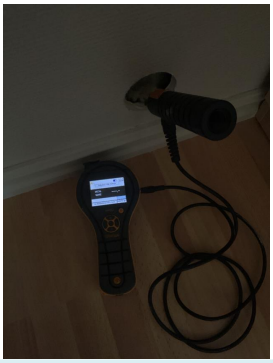
UNDERETASJE > BAD

Avtrekk i himling.
Til-luft via spalte under dørblad.

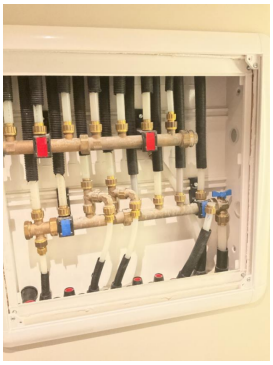
Mekanisk avtrekk.
Til-luft via spalte under dørblad.

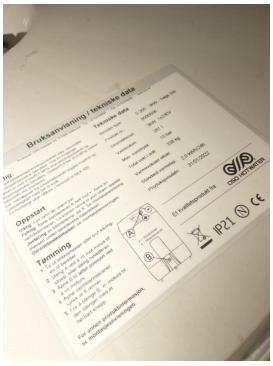
Varmepumpe i stue i 1. etasje.
Installert høsten 2024.
