Tilstandsrapport

Enebolig
Dalstøvegen 99, 5918 FREKHAUG
ALVER kommune
gnr. 319, bnr. 29

Befaringsdato: 06.08.2026 **Rapportdato:** 09.08.2026 **Oppdragsnr.:** 13993-21825 **Eiendomsverdi ref nr:** KC2138

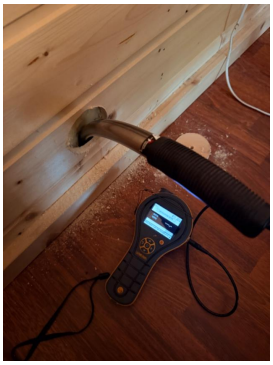
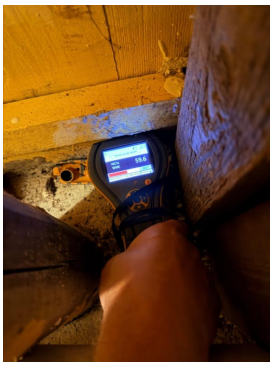
TG 2 Rom under terreng (kjeller, underetasje, sokkeletasje)

Punktet må sees i sammenheng med 'Drenering'

Beskrivelse
Gulvet er med parkett og betong. Veggene er kledd med panel på betong/mur. Hulltaking er foretatt.

Vurdering av avvik:
• Det er påvist indikasjoner på noe fuktgjennomtrenging inn i kjellermur.

Det ble foretatt hulltaking i vegg mot underliggende konstruksjon. Det ble ikke registrert forhøyede fuktverdier i det kontrollerte målepunktet ved befaringen. I bod ble det imidlertid registrert forhøyede fuktverdier i bunnsvill/treverk mot gulv, samt saltutslag på betongoverflater. Dette indikerer fuktvandring fra grunnen eller gjennom betongkonstruksjonen. På grunn av bygningens alder og de registrerte fuktforholdene kan det ikke utelukkes at tilsvarende forhold også kan forekomme i andre deler av underetasjen som ikke var tilgjengelige for kontroll. Organiske materialer bør ikke stå i direkte kontakt med betonggulv eller grunnmur, og det må påregnes behov for fuktreduserende tiltak dersom rommene skal benyttes til opphold eller lagring av fuktømfintlige materialer.

Konsekvens/tiltak
• Det påviste fuktnivå gir grunn til å overvåke konstruksjonen jevnlig for å se utvikling over tid, og eventuelt foreta tiltak for å unngå fuktskader.

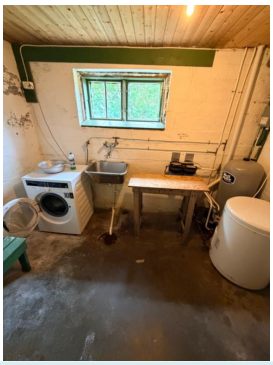
Originalt vaskekjeller i betong fra byggeår.
Sluk i støpejern. Fall til sluk.
Inneholder: opplegg for vaskemaskin, utslagsvask i stål.

• Våtrommet må oppgraderes for å tåle normal bruk etter dagens krav.

• Manglende oppgradering av våtrommet medfører høy risiko for at konstruksjonene ikke vil tåle vanlig bruk av vann eller lekkasjer. Dette kan føre til fuktskader på tilstøtende konstruksjoner.
