Tilstandsrapport

Leilighet
Løbergsveien 45 B, 5054 BERGEN
BERGEN kommune
gnr. 158, bnr. 289
Andelsnummer 5

Befaringsdato: 07.10.2026 **Rapportdato:** 12.10.2026 **Oppdragsnr.:** 18384-202308 **Eiendomsverdi ref nr:** OD5119

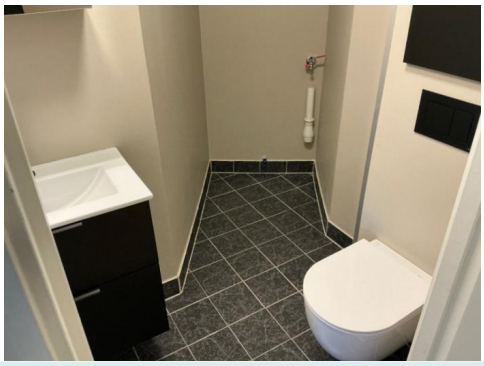
2. ETASJE > BAD

Vurdering av avvik:
• Det er påvist avvik i fallforhold til sluk i forhold til krav i forskrift på befaringstidspunktet.

• Det påvist avvik i fallforhold til sluk. Det er motfall på deler av gulvet.

• Det bør etableres tilstrekkelig fall mot sluk for å sikre at alt bruksvann ledes effektivt bort.
Konsekvensen av utilstrekkelig fall er at vann kan bli stående på gulvet, noe som øker risikoen for fuktskader og vanninntrengning i omkringliggende konstruksjoner.

• Det bør utbedres fallforhold slik at vann ledes korrekt til sluk. Motfall kan føre til at vann blir liggende på gulvet, noe som øker risikoen for fuktskader og redusert levetid på konstruksjonen.

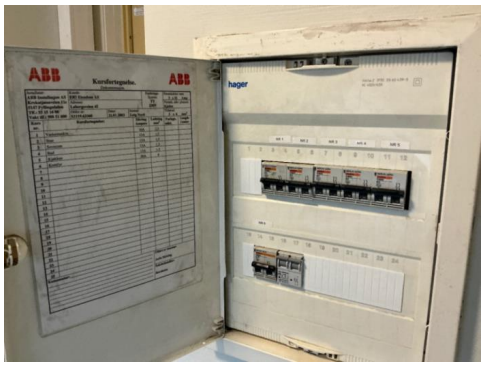
Beskrivelse

Det har vært el-tilsyn de siste 5 årene. Det er gjort endringer i det elektriske anlegget etter 1. januar 1999. Det er opplyst om diverse oppgraderinger i 2009, med utskifting og modernisering av det elektriske anlegget utført av EP Service og YIT.

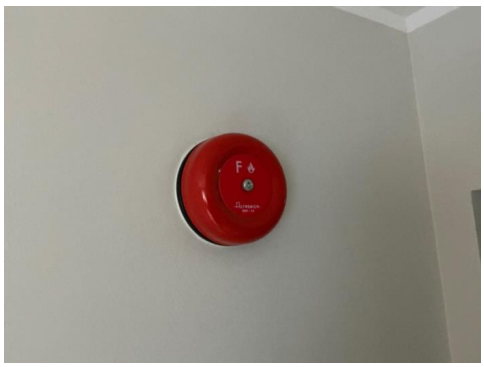
Branntekniske forhold

Det er registret røykvarslere og brannslanger. Felles brannalarm i trappegang
