Tilstandsrapport

Ginavegen 27, 5531 HAUGESUND

Befaringsdato: 20.08.2026 **Rapportdato:** 24.08.2026 **Oppdragsnr.:** 19953-2446 **Eiendomsverdi/PropCloud ref nr:** AA1427

Foretak: Knutsen Takst AS **Takstingeniør:** Arnfinn Knutsen

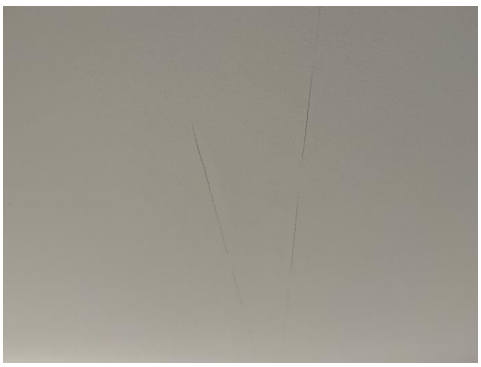
• Det er noe sprekk i sparklet skjøt på innvendig tak.

Det er noe sprekk i sparklet skjøt på innvendig tak.

• Sprekk i sparklet skjøt på innvendig tak bør utbedres for å hindre videre oppsprekking og for å opprettholde et tilfredsstillende estetisk og funksjonelt nivå. Dersom sprekken skyldes underliggende fukt eller bevegelse i konstruksjonen, bør årsaken kartlegges for å unngå fremtidige skader.
