Tilstandsrapport

Selveierleilighet med syd-østvendt veranda

Strømgaten 18, 5008 BERGEN

Befaringsdato: 09.04.2026 **Rapportdato:** 30.06.2026 **Oppdragsnr.:** 16556-2081 **Eiendomsverdi ref nr:** TK7716

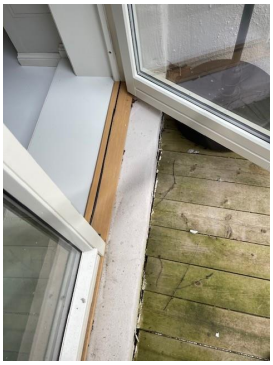
Tofløyet verandadør fra 2023

Vurdering av avvik:
• Det er påvist avvik rundt innsettingsdetaljer.

Det skulle vært vannbord/helling ned utenfor verandadør i bunn, flatt dekke her i dag.

Konsekvens/tiltak
• Det bør gjøres tiltak for å lukke avviket.

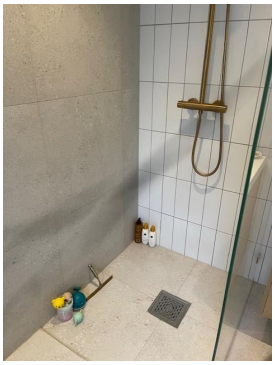
Hulltaking er ikke foretatt da det ikke er fysisk mulig pga tilliggende konstruksjoner. Stående plankevegger etc.
Merk:
Det ble ikke påvist riss eller sprekker i flisefuger i våtsonen på befaringsdagen.

Det ble ikke påvist riss eller sprekker i flisefuger i våtsonen på befaringsdagen.
