Tilstandsrapport

Rekkehus

Nordåshøgda 68, 5235 RÅDAL

Befaringsdato: 01.10.2026 **Rapportdato:** 10.10.2026 **Oppdragsnr.:** 15943-2842 **Eiendomsverdi ref nr:** KS8985

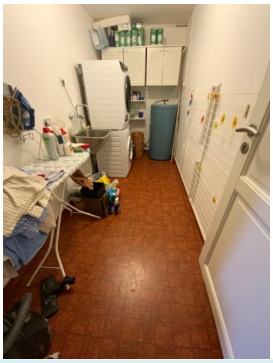
Vaskerom, med stålkum, varmtvannstank og opplegg for vaskemaskin.

• Våtrommet må oppgraderes for å tåle normal bruk etter dagens krav.
