Tilstandsrapport

Andelsleilighet med vestvendt balkong

Vilhelm Bjerknes' vei 68, 5081 BERGEN BERGEN kommune

Befaringsdato: 05.10.2026 **Rapportdato:** 21.10.2026 **Oppdragsnr.:** 16556-2222 **Eiendomsverdi ref nr:** VQ3770

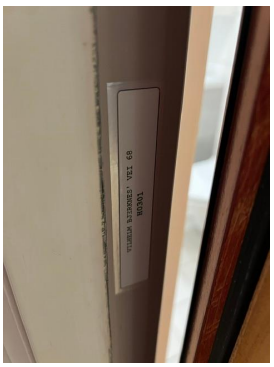
TG 2 Ytterdører

Brann- og lydklassifisert entrédør med kikkehull fra 1988. Balkongdør fra stuen.
Merk:
Forventet levetid
• Teknisk levetid: En entrédør i et oppvarmet trapperom (bygget etter datidens B30/dB35-krav) har en forventet levetid på 30 til 40 år.
• Nåværende status: Siden døren ble installert i 1988, har den i dag stått i 38 år. Den nærmer seg – eller har nådd – slutten av sin tekniske og funksjonelle levetid.

Vurdering av avvik:
• Normal slitasje på entredør og balkongdør

• Ingen umiddelbare tiltak er påkrevd.

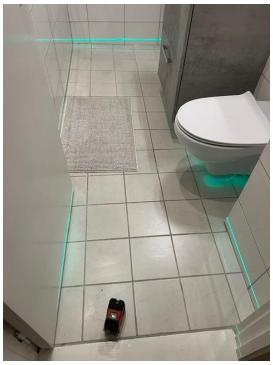
3. ETASJE > HELFLISET BAD MED WC

Vurdering av avvik:

Det var ingen symptomer på fuktproblematikk i badet på befaringsdagen.

Det ble ikke påvist riss eller sprekker i flisefuger i våtsonen på befaringsdagen.

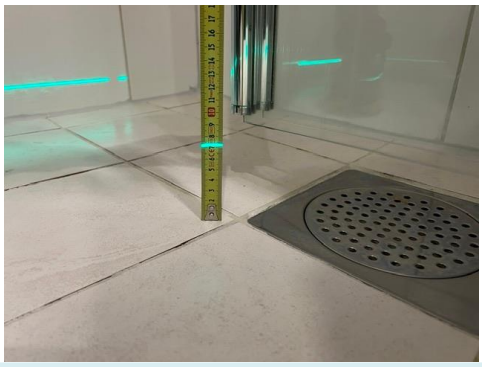
TG 1 Overflater gulv

Våtrommet har flislagt gulv med elektriske varmekabler. Fall/forskjell fra topp flis foran dørterskel til topp flis ved slukrist er ca. 31 mm.

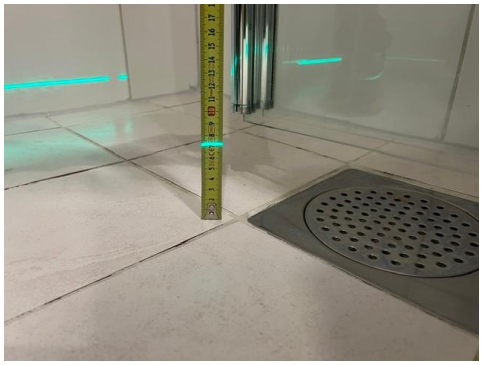
TG IU Tilliggende konstruksjoner våtrom

Fuktmåling ved hulltaking er ikke foretatt.

• Hulltaking er ikke utført da bygningsmessige forhold og konstruksjoner gjør dette fysisk vanskelig eller ikke gjennomførbart.

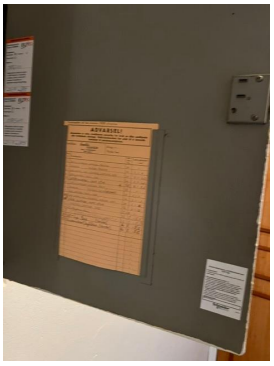
Det er mer enn 5 år siden siste el-tilsyn. Det elektriske anlegget ble montert før 1.1.1999.
Opprinnelig el-skap med skrusikringer generelt.
OBS:
Det elektriske anlegget er ikke vurdert i denne rapporten da dette krever spesiell kompetanse og autorisasjon. På generelt grunnlag anbefales det derfor en gjennomgang av en el. fagmann.
Elektriske installasjoner er i dag strengt regulert med tekniske krav til installasjonene og kompetansekrav til de som skal utføre arbeidet. Det er bare fagfolk som har de nødvendige kvalifikasjonene etter forskrift om elektroforetak og kvalifikasjonskrav for arbeid knyttet til elektriske anlegg og elektrisk utstyr, som kan utføre el-kontroll.

• Det er behov for at en kvalifisert elektrofaglig person kontrollerer det elektriske anlegget.

• Behov for kontroll av det elektriske anlegget indikerer usikkerhet rundt tilstand og sikkerhet. Eventuelle feil eller mangler kan medføre økt risiko for brann, elektrisk støt og skade på utstyr. Det elektriske anlegget må kontrolleres av kvalifisert elektrofaglig person. Eventuelle avvik bør utbedres for å sikre en trygg og forskriftsmessig installasjon.

Opprinnelig el-skap med skrusikringer generelt.
