Tilstandsrapport

Selveierleilighet med syd-østvendt veranda

Strømgaten 18, 5008 BERGEN

Befaringsdato: 09.04.2026 **Rapportdato:** 16.06.2026 **Oppdragsnr.:** 16556-2142 **Eiendomsverdi ref nr:** PG2011

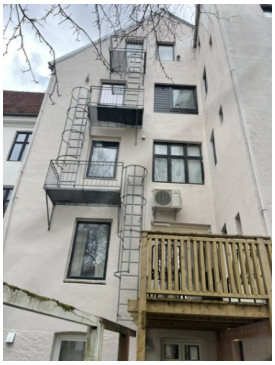
TG 3 Dører

Ved seksjonering av bolig/leilighet stilles det strenge krav til Brann- og lydklassifiserte dører mot fellesarealer. Trapperommet fungerer som en essensiell rømingsvei ved brann, og døren må derfor hindre spredning av røyk, brann og støy.

Det er ikke brann/lyddør til felles trappegang

Utbedre avviket

Kostnadsestimat: 20 000 - 100 000

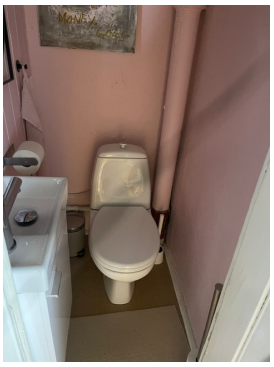
Toalettrom (uisolert rom) med gulvflate på ca. 0,94 m²:
- Klosett og møblement med servant
- Synlig rør av typen "rør i rør" + synlig avløpsrør av plast til synlig soilrør av støpejern
- Takhøyde i toalettrom er på ca. 1,86 meter.

• Toalettrom har ingen ventilering fra rommet, NS 3600 krever mekanisk avtrekk for å kunne gi TG 0/1.

Kostnadsestimat: Under 20 000

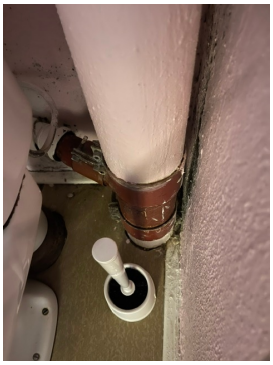
Soilrør/lufting over tak

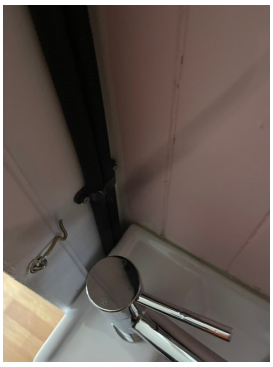
Sanipex-rør, "rør i rør"

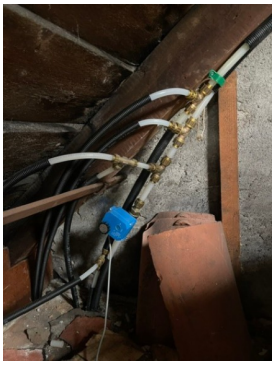
Åpen rørstamme for "rør i rør" med waterguard med sensorledning og magnetventil.

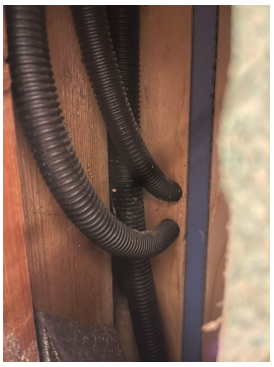
Inspeksjonsluke til "rør i rør"
