Tilstandsrapport

Selveierleilighet

Munkebekksmauet 8, 5011 BERGEN

Befaringsdato: 05.03.2026 **Rapportdato:** 10.03.2026 **Oppdragsnr.:** 16556-2057 **Eiendomsverdi ref nr:** XB1602

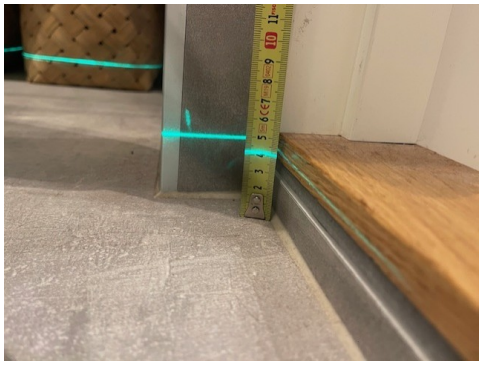
Gulvet er flislagt. Rommet har elektriske varmekabler.
Fall/forskjell fra topp flis foran dørterskel til før nedsenkning/dusjsonen er ca. 10 mm samt ca. 35 mm til topp slukrist. Dørterskler med fliselagt oppkant (ca. 30 mm +).

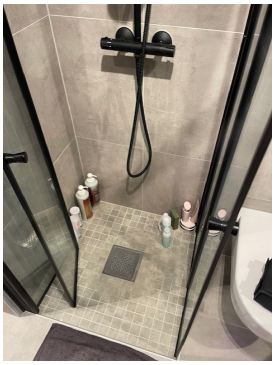
Hulltaking er foretatt uten å påvise unormale forhold. Hulltaking er foretatt ved/i soverom vis a vis vaskeplass. Fuktkvotemåling (vekt%) i konstruksjonen ble målt til 9. Det ble målt i samme hull som ved sist tilstandsrapport datert 09.01.2024.

Det ble ikke påvist riss eller sprekker i flisefuger i våtsonen på befaringsdagen

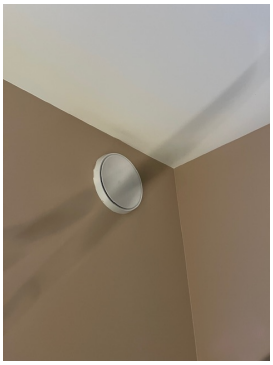
• Det er påvist mangelfull ventilasjon på ett eller flere rom i boligen.

Det er ikke ventil i yttervegg i stue/kjøkkendel

• Det bør etableres veggventiler/vindusventiler i alle oppholdsrom som ikke har det.
