Tilstandsrapport

Fritidsbolig
Valdersnesvegen 41, 5939 SLETTA
ALVER kommune
gnr. 499, bnr. 35

Befaringsdato: 26.02.2026 **Rapportdato:** 09.03.2026 **Oppdragsnr.:** 20034-1511 **Eiendomsverdi ref nr:** OQ1823

Autorisert foretak: Skage Taksering AS

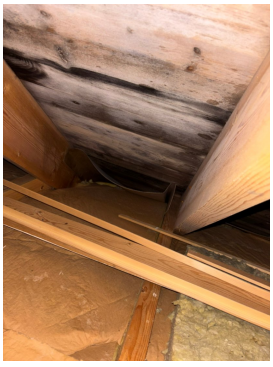
• Det er begrenset/dårlig ventilering av takkonstruksjonen.
• Det er påvist fukt-/råteskader i takkonstruksjonen.

Rundt skorstein er det registrert mye fukt i trevirke, samt noe råteskadet trevirke.
Det er registrert fukt/kondens på sutaket i ny og gammel del av boligen.
Det er spor fra mus på loftet.
Det er tegn til mit på enkelte av takbjelkene.

• Konstruksjonene må sikres mot råte, sopp og skadedyr.
• Råteskadede konstruksjoner må skiftes ut.
• Lufting/ventilering bør forbedres.

Behandle boligen for skadedyr.
Utføre behandling mot mit.

Kostnadsestimat: 100 000 - 200 000

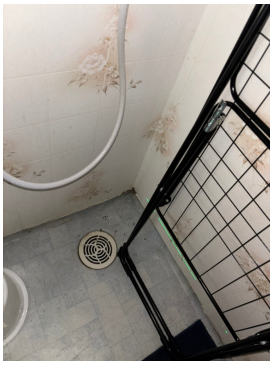
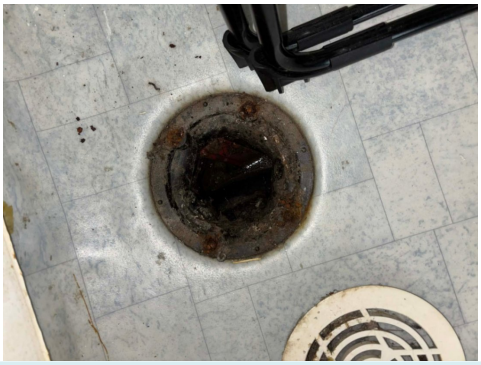
• Våtrommet må oppgraderes for å tåle normal bruk etter dagens krav.

Det er skader på våtromtapet.
Tegn til at det har vært mus ikke på toalettet.
Det er ikke ventilasjon på badet utover åpningsvindu.

• Manglende oppgradering av våtrommet medfører høy risiko for at konstruksjonene ikke vil tåle vanlig bruk av vann eller lekkasjer. Selv om det er dusjkabinett, er det fortsatt en betydelig risiko for at våtrommets konstruksjoner ikke tåler lekkasjer. Dette kan føre til fuktskader på tilstøtende konstruksjoner.

Kostnadsestimat: 200 000 - 500 000
