Tilstandsrapport

Rekkehus

Nordre Nattlandsfjellet 6, 5098 BERGEN

Befaringsdato: 08.06.2026 **Rapportdato:** 16.06.2026 **Oppdragsnr.:** 13379-2006 **Eiendomsverdi/PropCloud ref nr:** RB5188

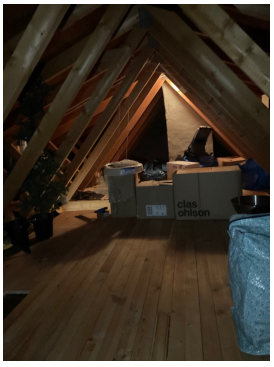
TG 2 Takkonstruksjon/Loft

- Det er begrenset/dårlig ventilering av takkonstruksjonen.

Noe dårlig ventilering av konstruksjonen.
Isolasjon i bjelkelag ligger for tett mot undertak og begrenser tilluften til konstruksjonen.

- Lufting/ventilering bør forbedres.

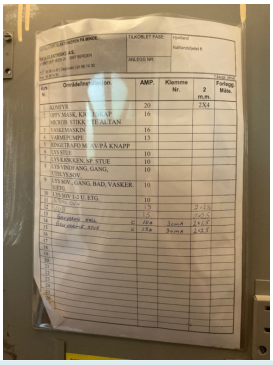
Inntak og sikringsskap

10. Er det tegn på at kabelinnføringer og hull i inntak og sikringsskap ikke er tette, så langt dette er mulig å sjekke uten å fjerne kapslinger?
Nei
