Tilstandsrapport

Boligbygg med flere boenheter

Vestre Vadmyra 35, 5172 LODDEFJORD

Befaringsdato: 19.10.2026 **Rapportdato:** 19.10.2026 **Oppdragsnr.:** 13993-21896 **Eiendomsverdi ref nr:** CT7599

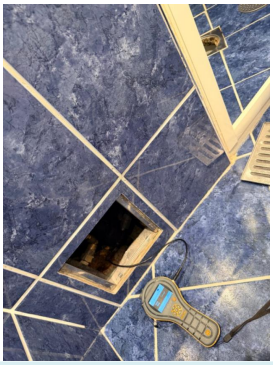
• Våtrommet mangler tilluftsventilering. For at ventilasjonen skal fungere, må luft både trekkes ut (avtrekk) og slippes inn (tilluft). Hvis det mangler tilluft, får ikke luften sirkulert skikkelig.

• Det anbefales å etablere tilfredsstillende tilluft, for eksempel ved spalte under dør eller ventil i dør/vegg. Dette vil bidra til bedre ventilasjon og redusere fuktbelastningen i rommet.

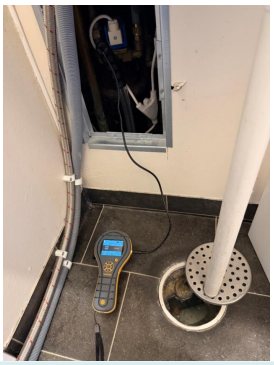
TG 2 Ventilasjon

Beskrivelse
Avtrekk via sjakt, kun laget enkelt hull i plate.

Vurdering av avvik:
• Våtrommet mangler tilluftsventilering. For at ventilasjonen skal fungere, må luft både trekkes ut (avtrekk) og slippes inn (tilluft). Hvis det mangler tilluft, får ikke luften sirkulert skikkelig.

Konsekvens/tiltak
• Det anbefales å etablere tilfredsstillende tilluft, for eksempel ved spalte under dør eller ventil i dør/vegg. Dette vil bidra til bedre ventilasjon og redusere fuktbelastningen i rommet.
