Tilstandsrapport

Enebolig

Hovdenlia 6, 5232 PARADIS

Befaringsdato: 27.08.2026 **Rapportdato:** 01.09.2026 **Oppdragsnr.:** 13379-2044 **Eiendomsverdi/PropCloud ref nr:** RM5534

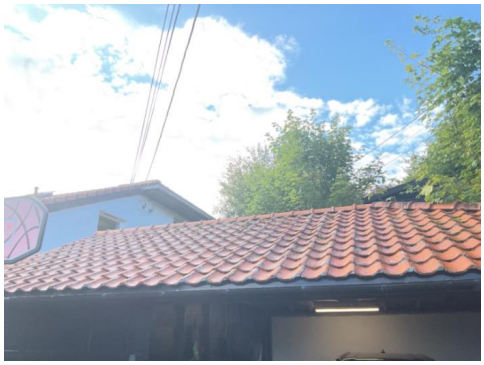
TG 2 Taktekking

• Vanntett sjikt på tak er eldre enn 18 år.
Dette gjelder for der takstein ikke er skiftet.

• Undertak er eldre enn 13 år.

• Stedvis noe mosegrodd.

• Overvåk tilstanden jevnlig. For å få tilstandsgrad 0 eller 1 må vanntett sjikt på tak skiftes ut, men tidspunktet for når dette er nødvendig er vanskelig å si noe om.

• Overvåk tilstanden jevnlig. For å få tilstandsgrad 0 eller 1 må undertak skiftes ut, men tidspunktet for når dette er nødvendig er vanskelig å si noe om.

• Fjerne mose.

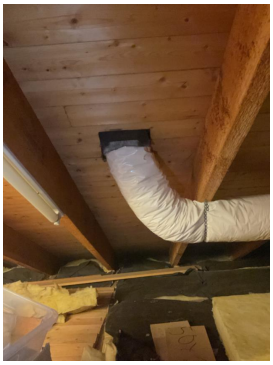
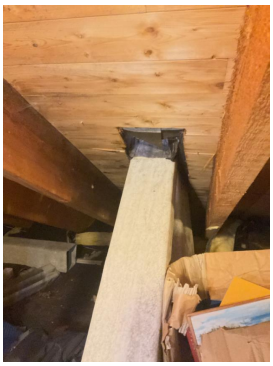
TG 2 Takkonstruksjon/Loft

• Noe kondens/fuktmerker ved pipe.

Konsekvens/tiltak
• Ingen strakstiltak nødvendig. Følg med på om kondens/fuktmerker utvikler seg.

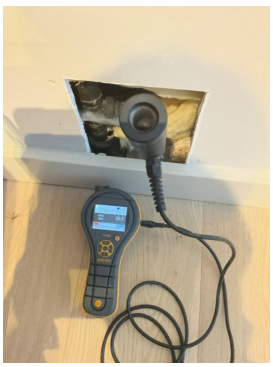
TG 2 Rom under terreng (kjeller, underetasje, sokkeletasje)

• Det er gjennom fuktmåling inne i vegg påvist forhøyet fuktnivå inne i innforet vegg. Fuktmålingen ble utført i bunnramme av tre.

• Det er påvist indikasjoner på noe fuktgjennomtrenging i kjellergulv.

• Det er påvist indikasjoner på noe fuktgjennomtrenging inn i kjellermur.

• Det påviste fuktnivå gir grunn til å overvåke konstruksjonen jevnlig for å se utvikling over tid, og eventuelt foreta tiltak for å unngå fuktskader.

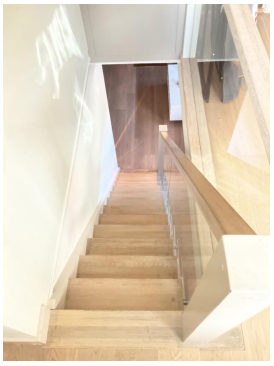
Innvendige trapper

• Det mangler håndløper på vegg i trappeløpet. Dvs at den listen, stangen eller det håndtaket som er montert langs trappeløpet som man holder i når man går opp eller ned mangler.

• Det anbefales å montere håndløper langs trappeløpet for å bedre sikkerhet og tilgjengelighet.
