Tilstandsrapport

Enebolig med bakplass

Koren Wibergs plass 5, 5003 BERGEN

Befaringsdato: 12.10.2026 **Rapportdato:** 16.10.2026 **Oppdragsnr.:** 16556-2227 **Eiendomsverdi ref nr:** WU5190

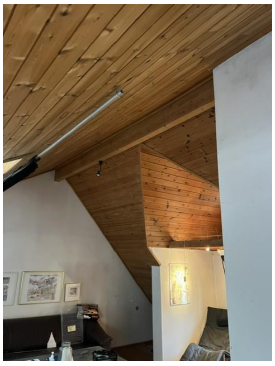
Taket er et saltak med sperrekonstruksjon med ark mot nord-vest. Loftet er et oppvarmet loftsrom.

• Det anbefales å være oppmerksom på risikoen og vurdere nærmere undersøkelser ved tegn til avvik eller i forbindelse med fremtidige arbeider.

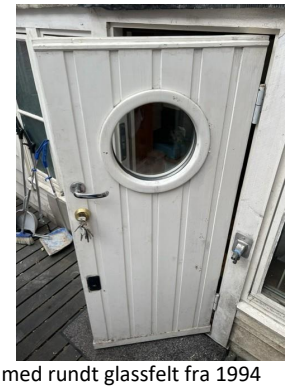
• Det er påvist utetthet/åpning mellom dørblad og dørkarm.

• Tg. pga. høyt varmetap, fjerne trekk og senke strømregningen. Eldre dører har ofte dårlig isolasjonsevne, morkne pakninger og kuldebroer som slipper verdifull varme rett ut.

• Utetthet mellom dørblad og karm kan føre til trekk, varmetap og risiko for fuktinntrenging.

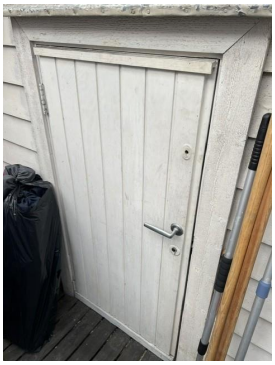
Eldre malt gatedør med glassfelt over

Eldre ytterdør fra bad til bakplass

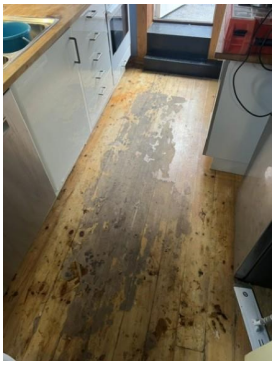
- Overflater har en del slitasjegrad utover det en kan forvente.
- Tg. pga. alder og slitasje

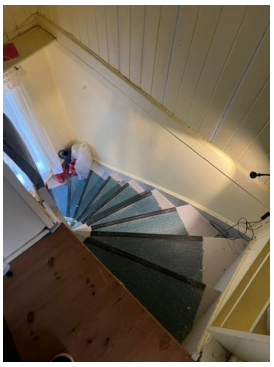
• Mangelfull sikring kan føre til fallulykker eller at personer mister støtte, med fare for alvorlig skade.

• Manglende håndløper kan redusere muligheten for støtte ved ferdsel i trappen. Forholdet kan medføre økt risiko for fallulykker og personskade, særlig for barn, eldre og personer med nedsatt balanse.

Eldre trapp, utbedre avvikene

• Det anbefales å heve eller utbedre rekkverket slik at det tilfredsstiller gjeldende sikkerhetskrav.

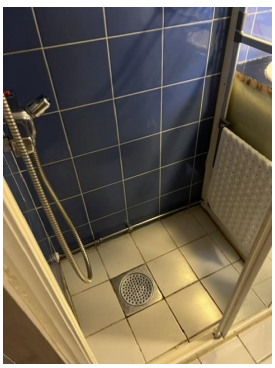
• Våtrommet har behov for omfattende oppgraderinger. For å sikre en løsning som oppfyller gjeldende krav, bør tettesjikt, sluk og røropplegg oppgraderes og dokumenteres.

Kostnadsestimat: 200 000 - 500 000

• Våtrommet må totalrenoveres. Alle forhold med tettesjikt, våtsone, sluk m.m. må dokumenteres.

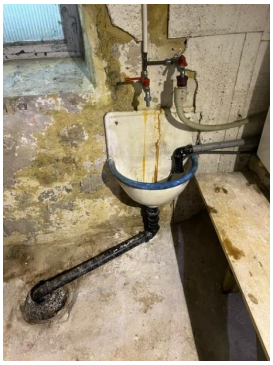
Eldre vaskekjeller på ca. 13,60 m² med lav takhøyde, ca. 1,80 meter.
- Støpejernsluk i dekke etc.
- Eldre varmtvannsbereder på 192 liter
- Eldre utslagsvask
- El- vifte mot nord-vest

• Våtrommet må oppgraderes for å tåle normal bruk etter dagens krav.

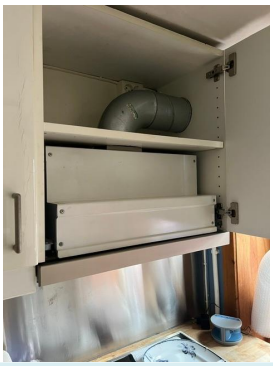
- Tg. pga. alder på ventilator

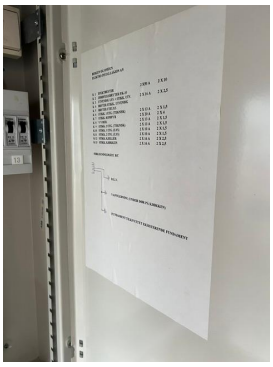
El- skap med eldre automatsikringer
Det er mer enn 5 år siden siste el-tilsyn. Det elektriske anlegget ble montert før 1.1.1999 og det er ikke gjort endringer etter dette.

Vurdering av avvik:
• Det er behov for at en kvalifisert elektrofaglig person kontrollerer det elektriske anlegget.

Konsekvens/tiltak
• Behov for kontroll av det elektriske anlegget indikerer usikkerhet rundt tilstand og sikkerhet. Eventuelle feil eller mangler kan medføre økt risiko for brann, elektrisk støt og skade på utstyr. Det elektriske anlegget må kontrolleres av kvalifisert elektrofaglig person. Eventuelle avvik bør utbedres for å sikre en trygg og forskriftsmessig installasjon.
