Tilstandsrapport

Rekkehus

Storsteinen 8, 5911 ALVERSUND

Befaringsdato: 26.03.2026 **Rapportdato:** 16.04.2026 **Oppdragsnr.:** 15234-1897 **Eiendomsverdi ref nr:** AP1644

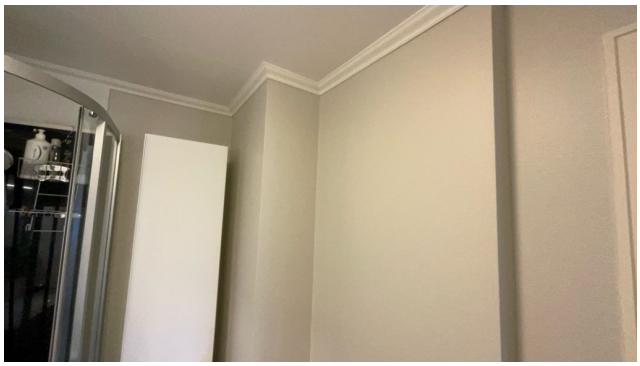
TG 1 Overflater vegger og himling

Vegger: Sokkelfliser og malt strie. Fliser i dusjhjørnet
Himling: Takplater.
Vegger og himling ble malt i 2024.

Vegger og himling.

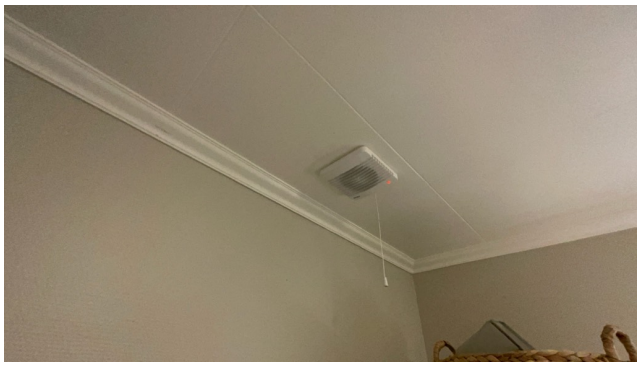
Elektrisk vifte i himling, ikke luftespalte under dørblad.
