Tilstandsrapport

Boligbygg med flere boenheter

Nordahl Rolfsens vei 37 C, 5094 BERGEN

Befaringsdato: 05.10.2026 **Rapportdato:** 07.10.2026 **Oppdragsnr.:** 22719-1027

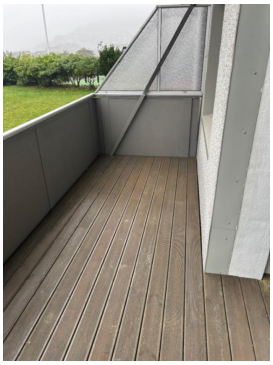
TG 1 Balkonger, verandaer, takterrasser og altaner

Vurdering av avvik:
• Rekkverket på balkong eller terrasse er for lavt i forhold til dagens krav.

Konsekvens/tiltak
• Konsekvensen er at rekkverket ikke gir tilstrekkelig fallsikring i henhold til dagens krav, noe som medfører økt risiko for fallulykker og behov for utbedring for å oppnå tilfredsstillende sikkerhet.

Høyde på rekkverk målt til 92 cm (Dagens krav er 100cm)

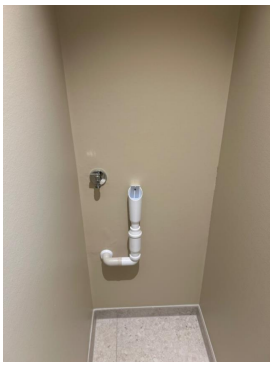
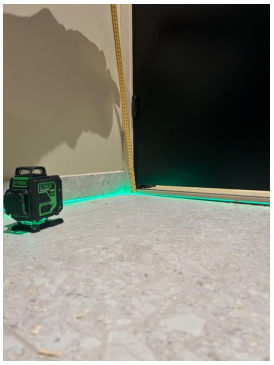
TG 1 Overflater, vegger og himling

Veggene er utført med flis og våtromstapet/belegg, og himlingen er malt innvendig tak.

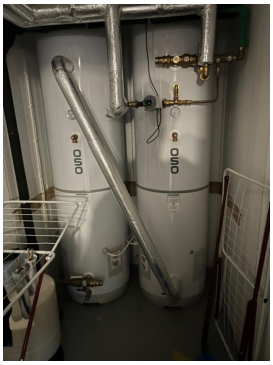
TG 2 Innvendige vannledninger

Innvendige vannledninger er av plast (rør-i-rør) og besiktiget i rørskap.

• I fordelerskap er det påvist at lekkasjevann ikke ledes til sluk og det ikke er automatisk lekkasjestopper.

• Manglende bortledning av lekkasjevann og fravær av automatisk lekkasjestopper i fordelerskap øker risikoen for at vannlekkasjer ikke oppdages eller begrenses. Dette kan føre til skjulte fuktskader på konstruksjon, innredning og tilstøtende rom.
