Tilstandsrapport

Boligbygg med flere boenheter
Myrdalshovden 2, 5130 NYBORG
BERGEN kommune
gnr. 189, bnr. 357, snr. 18

Befaringsdato: 11.06.2026 **Rapportdato:** 12.06.2026 **Oppdragsnr.:** 20334-2543 **Eiendomsverdi/PropCloud ref nr:** LR4498

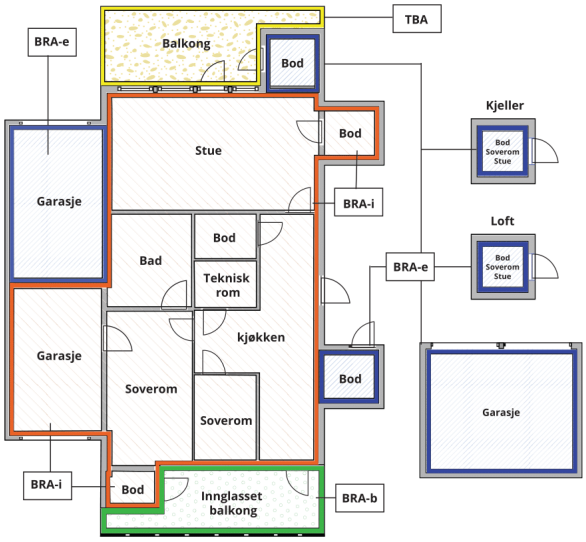
Arealmålinger og arealoppsett er basert på Norsk standard 3940:2023 Areal- og volum-beregninger av bygninger. Arealet gjelder for tidspunktet da boligen ble målt
