Tilstandsrapport

Ringenvegen 23 B, 4260 TORVASTAD KARMØY kommune

gnr. 146, bnr. 223

Befaringsdato: 15.09.2026 **Rapportdato:** 17.09.2026 **Oppdragsnr.:** 19953-2481 **Eiendomsverdi/PropCloud ref nr:** ZO6394

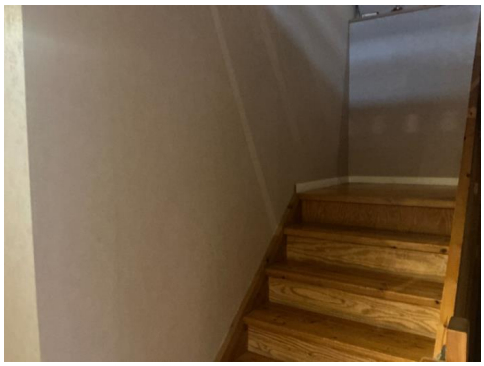
Beskrivelse
Rom under terreng har utforede innvendige vegger av tre mot grunnmur.
Dette er risikokonstruksjoner som erfaringsmessig har høy skadefrekvens.
Det er foretatt hulltaking med fuktverdi på 12,5 vekt-% inne i konstruksjonen i yttervegg under trapp i underetasje, som anses som akseptabelt. Vekt-% mellom 12% og 15,9%, vurderes som liten fare for angrep av stripet borebille (mott), det kan være spor etter muggdannelser på bygningsdeler som er utsatt for høyere fukt deler av året/kortere tid. Verdier på under 11,9 vekt-prosent fukt i treverk vurderes som helt tørt.
Hulltaking er gjort ved en stikkprøve og er ikke en garanti for at det ikke er fukt andre steder.

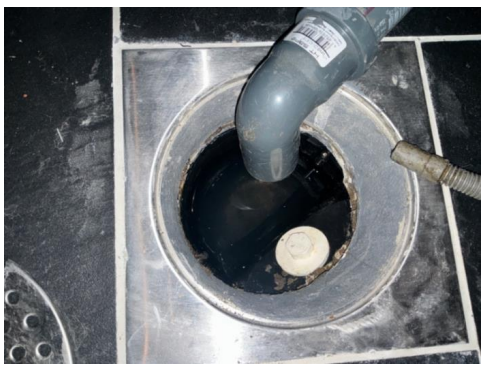
TG 2 Overflater gulv

Beskrivelse
Våtrommet har flislagt gulv uten fall mot sluk.

Vurdering av avvik:
• Det er påvist avvik i fallforhold til sluk i forhold til krav i forskrift på befaringstidspunktet.

Konsekvens/tiltak
• Til tross for avviket i fall/høydeforskjell til sluk, vil gulvet fortsatt kunne lede vann mot sluket, men med redusert effektivitet. Dette kan potensielt øke risikoen for vannansamling i enkelte områder av vaskerommet.
