NORDRE TOPPE 64

Eiendommen

OPPDRAGSNUMMER

2260139

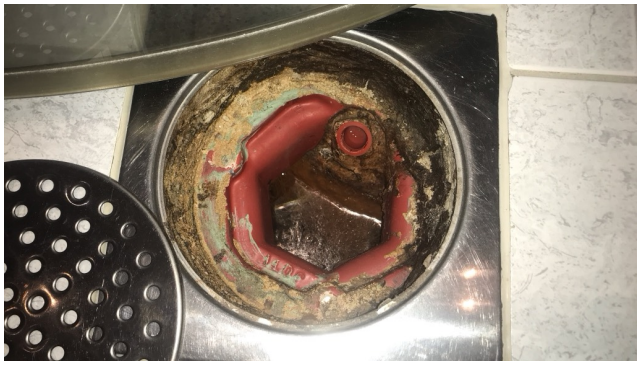
- Mer enn halvparten av forventet brukstid er passert på slukløsningen. Eldre sluk av støpejern er ofte utsatt for rust som kan medføre lekkasjer. Eventuelle lekkasjer kan medføre fuktskader på tilliggende konstruksjoner. Overvåk tilstanden jevnlig. For å lukke avviket må slukløsningen skiftes ut og sannsynligvis må også membransjiktet skiftes/utbedres. Det er imidlertid vanskelig å si noe om tidspunktet for når dette er nødvendig. Sluket må sjekkes og rengjøres jevnlig.

mrk. eldre støpejernsluk:
Opprinnelig støpejernsluk, her kan det oppstå utettheter over tid i overgang sluk/betonggulv. Her vil det være ett fremtidig vedlikeholdsbehov ved at man regelmessig må kontrollere at det holder tett i overgang mellom sluk og betonggulv og samtidig sørge for at sluken er ren slik at vann ikke stiger til over sluk.
Når bad/våtrom moderniseres bør støpejernsluk skiftes.

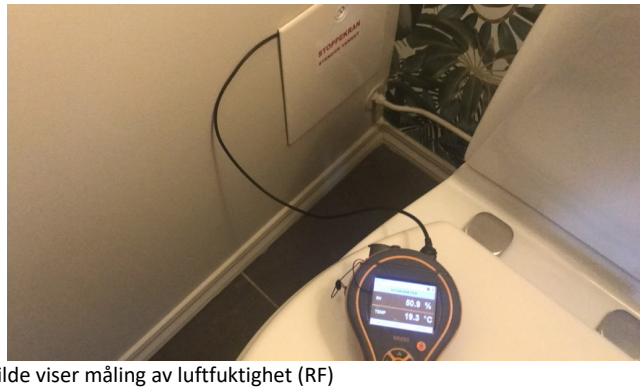
2.ETG. > BAD

Fuktmåling ble foretatt i luke på toalett og i luke på bad, uten å avdekke unormale forhold i konstruksjonen. Det er målt relativ luftfuktighet (RF) på 50,9 % ved 19,3°C og trefukt på 6,0 vektprosent.

Bilde viser måling av luftfuktighet (RF)
