Tilstandsrapport

Haugåsveien 32 C, 4016 STAVANGER

Befaringsdato: 03.09.2026 **Rapportdato:** 04.09.2026 **Oppdragsnr.:** 12301-4030 **Eiendomsverdi ref nr:** SK1598

Foretak: Rogaland Takstpartner AS

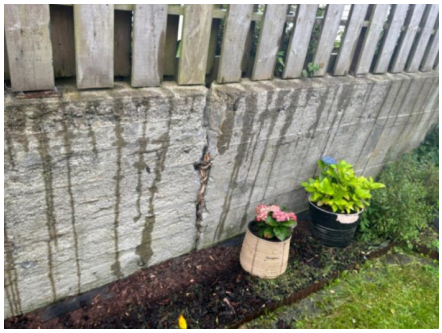
TG 3 Forstøtningsmurer

Forstøtningsmuren er av betong.

Vurdering av avvik:
• Det er påvist større sprekker og/eller skjevheter i forstøtningsmurer.

Konsekvens/tiltak
• Større sprekker og skjevheter kan tyde på svekket stabilitet i forstøtningsmur, med risiko for videre deformasjon eller i verste fall utglidning/kollaps.
• Det er viktig å få utført en fagkyndig vurdering og gjennomføre nødvendige sikringstiltak eller utbedringer for å stabilisere muren.
• Skaden må utbedres.
