Tilstandsrapport

Enebolig
Mildevegen 196, 5259 HJELLESTAD
BERGEN kommune
gnr. 102, bnr. 104

Befaringsdato: 28.09.2026 **Rapportdato:** 02.10.2026 **Oppdragsnr.:** 15943-2840 **Eiendomsverdi ref nr:** VH2094

Autorisert foretak: Takst Vestland AS **Sertifisert Takstingeniør:** Knut-Anders Aase

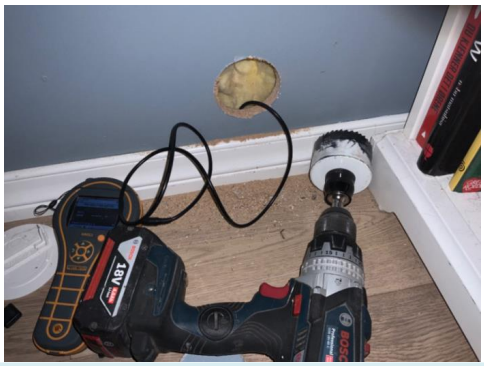
1. ETASJE > VASKEROM

Det ble boret hull i soverom, bak vaskemaskin. Det ble ikke registrert unormale fuktverdier.
