Tilstandsrapport

Boligbygg med flere boenheter

Skulebakken 20 A, 5355 KNARREVIK

Befaringsdato: 03.09.2026 **Rapportdato:** 12.09.2026 **Oppdragsnr.:** 19983-1791 **Eiendomsverdi ref nr:** YK7590

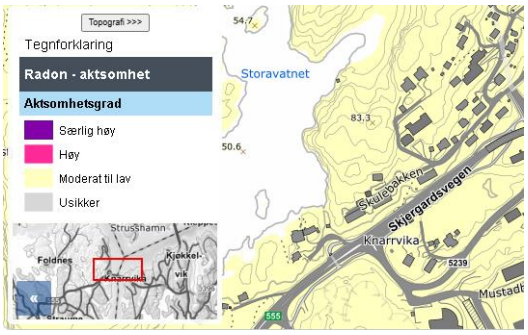
⚠ Radon

Boligen ligger i område med lav til moderat radonkonsentrasjon, ifølge NGU sine kartdata.

Vurdering av avvik:
• Boligen er oppført før før kravet om radonsperre ble innført.
Det er ikke utført radonmåling i boligen.

Konsekvens/tiltak
• Det anbefales å gjennomføre radonmåling og eventuelt vurdere nærmere kontroll eller tiltak dersom forhøyede verdier påvises.
