Tilstandsrapport

Tomannsbolig

Kleivagjerdet 23 A, 5308 KLEPPESTØ

Befaringsdato: 10.09.2026 **Rapportdato:** 19.09.2026 **Oppdragsnr.:** 20874-1918 **Eiendomsverdi ref nr:** YH2895

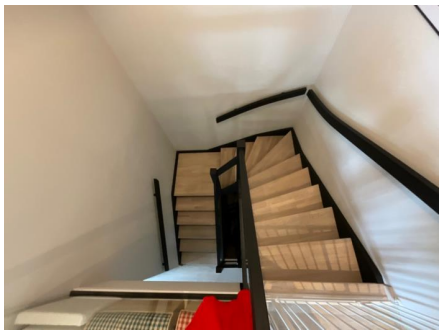
Det er lakkert tretrapp.

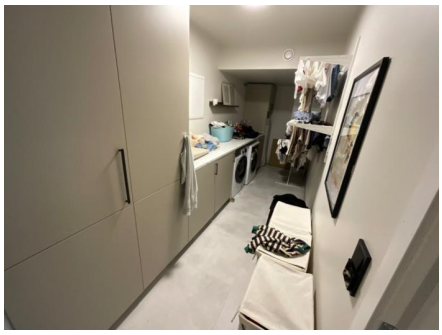
2.ETASJE > VASKEROM

Vaskerom 2 etasje.
