Tilstandsrapport

Rekkehus

Åstveitveien 55, 5106 ØVRE ERVIK

Befaringsdato: 03.06.2026 **Rapportdato:** 11.06.2026 **Oppdragsnr.:** 10143-9011 **Eiendomsverdi ref nr:** QP5280

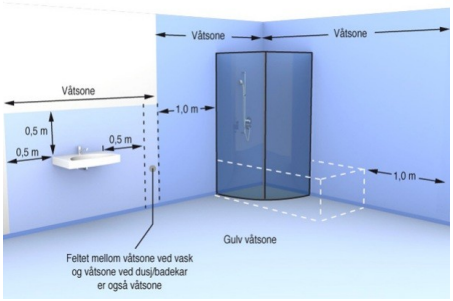
Dør og listverk i treverk er plassert i våtsone ved servant. Materialene vurderes ikke som fuktbestandige for plassering i våtsone.

Årsak:
Forholdet skyldes at trebaserte materialer er plassert i et område med risiko for vannsprut og fuktbelastning.

Dør og listverk bør holdes under oppsikt og beskyttes mot vannpåkjenning. Det kan vurderes oppgradering til fuktbestandige materialer/løsninger i våtsone.

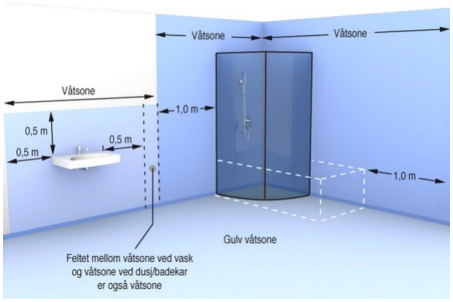
Ikke tegn til membran i våtsone på vegg med skyllekar, dette er ett området som i forskrifter er beskrevet som våtsone med krav til tettesjikt.

Konsekvens:
Manglende tettesjikt i våtsone gir økt risiko for skader på konstruksjon/dør/listverk.

For å lukke avviket må det anlegges/evt dokumentere at det er tettesjikt i våtsone ved skyllekar.
