Tilstandsrapport

Enebolig
Hundsdalen 3, 5600 NORHEIMSUND
KVAM kommune
gnr. 31, bnr. 205

Befaringsdato: 06.05.2026 **Rapportdato:** 08.05.2026 **Oppdragsnr.:** 22737-1038 **Eiendomsverdi ref nr:** EC5810

Autorisert foretak: Hardingtakst AS **Sertifisert Takstingeniør:** Andreas Handegard

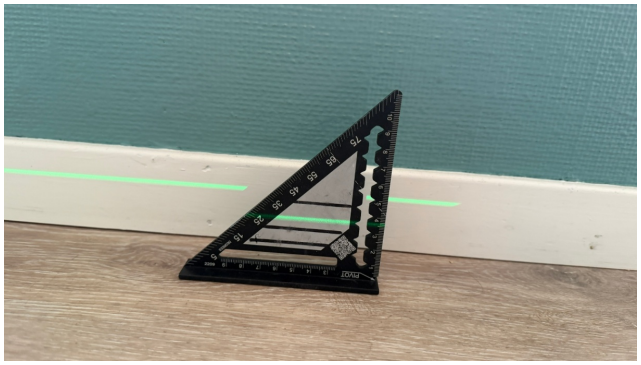
Det er målt høydeforskjell/skjevhet i gulvet på mellom 1 og 3 cm i rommet. Dette er ikke uvanlig i brukte boliger og kan skyldes flere forhold. TG er satt i henhold til standardens krav til måleavvik. For å utbedre dette må det påregnes betydelig tiltak som normalt ikke vil være økonomisk eller hensiktsmessig som et enkeltstående tiltak.

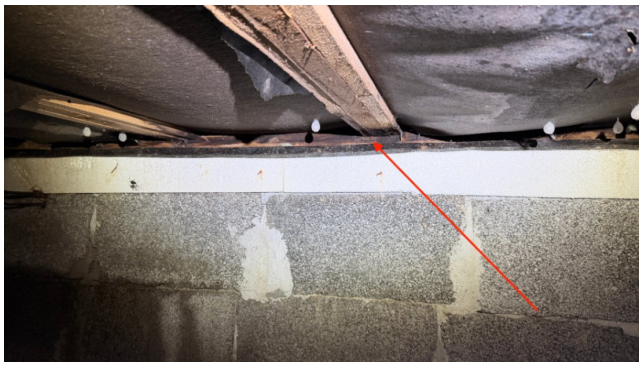
Det er ikke fuktsikring på bakken. Dette medfører en økt risiko for kondens og fuktproblemer i krypkjeller.

TG3: Det er registrert et høyt fuktnivå med råteskader i trekonstruksjonen og soppsporer på stubbloftsplater i etasjeskillet, med høy risiko for videre skader. Årsaken til dette kan blant annet være på grunn av fuktighet i grunnen, tilsig av vann ved ringmur og/eller lufting/kondensproblemer. Det bør foretas ytterligere undersøkelse, utbedringer og tiltak for å redusere fuktnivået. Anbefalte tiltak bør også sees i sammenheng med vurderinger under "drenering". Det er en uavklart situasjon og kostnadsestimat er vanskelig å sette uten videre undersøkelser.

Bilde viser eksempel på råteskade, her ved bjelke/bunnramme mot nord -øst.

Viser til vurderinger og eventuelle anbefalte tiltak som er nevnt over, samt eventuelle vurderinger under punktet "drenering".

En fuktig krypkjeller kan være utfordrende å utbedre på grunn av bebyggelse og grunnforhold, og at årsaken kan skyldes flere forhold. Generelt anbefales det å redusere fukt/fuktighet, som kan gjøres ved tiltak på drenering/fuktsikring og ved å øke temperaturen eller redusere mengden vann i luften. Problemene er ofte at det kommer varm fuktig luft inn på sommerstid som omgjøres til kondens. På vinterhalvåret stiger det varm fuktig luft opp fra bakken som møter kald luft og kondenserer. Sintef anbefaler også å legge Glava glava vintermatter som et tiltak for å oppnå et mer stabilt klima.

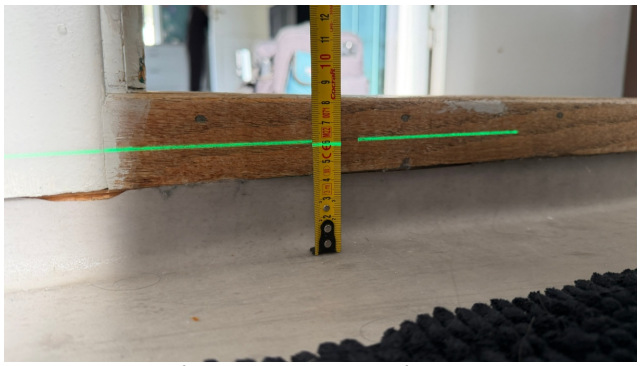
TG3: Gulvet har utilfredsstillende fallforhold og er nesten helt flatt. Det mangler både lokalt fall rundt sluket og høydeforskjell mellom sluket og gulvet ved døren. Dette øker risikoen for skader ved lekkasjer eller ved mye vannsøl. Det anbefales derfor å bruke rommet med forsiktighet. Selv om det ikke vil være kostnadseffektivt å utbedre forholdene nå, bør dette gjøres ved en oppgradering av rommet. Kostnadsestimat gjelder for denne utbedringen.

Bildet viser kontrollmåling av fallforholdene på gulvet. Det er ingen høydeforskjell mellom slukrist og gulv ved døren. Kravet er 2,5 cm høydeforskjell.

Kostnadsestimat: 20 000 - 100 000
