Tilstandsrapport

Aksjeleilighet med syd-østvendt innglasset balkong

Olav Rustis gate 11, 5057 BERGEN

Befaringsdato: 28.05.2026 **Rapportdato:** 01.06.2026 **Oppdragsnr.:** 16556-2131 **Eiendomsverdi ref nr:** XE2391

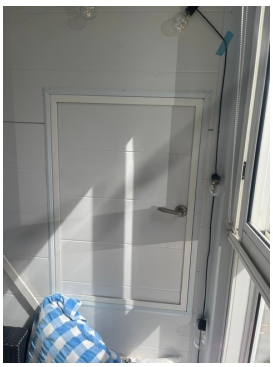
Tofløyet balkongdør fra 2015

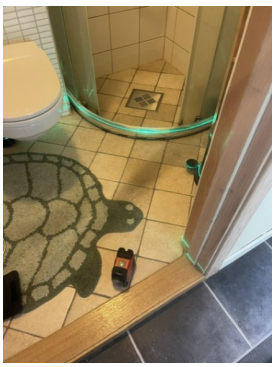
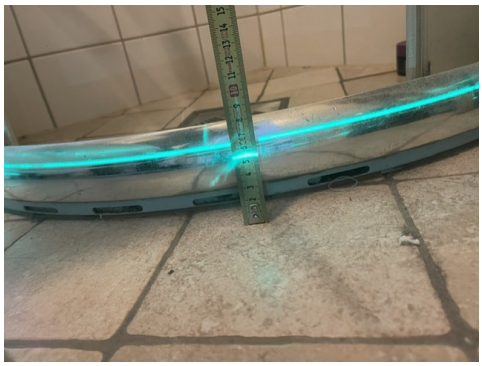
TG 2 Overflater Gulv

Gulvet er flislagt. Rommet har elektriske varmekabler.
Fall/forskjell fra topp flis foran dørterskel til sokkel på dusjhjørne er ca. 13-14 mm, dørterskel er ca. 4-7 mm høy.

• Det er påvist at høydeforskjell fra topp slukrist til gulv/synlig topp membran ved dørterskel er mindre enn 25 mm.
• Det er påvist at noen fliser har bom (hulrom under).
• Det er påvist avvik i fallforhold til sluk i forhold til krav i forskrift på byggetidspunktet.

Det ble registrert bom i enkelte fliser. Når ikke hele flisen har kontakt med underlaget, vil det oppstå luftlommer.
Dette blir kalt "bom", og kan medføre at flisen sprekker ved belastning.
Grunnet størrelse på flisene og antall
fliser med "bom" vurderes avviket som normalt og tiltak trengs ikke iverksettes.

• Til tross for avviket i fall/høydeforskjell til sluk, vil gulvet fortsatt kunne lede vann mot sluket, men med redusert effektivitet. Dette kan potensielt øke risikoen for vannansamling i enkelte områder av badet.
• Et bad med manglende/redusert fall til sluk blir mindre funksjonelt og sikkert for brukeren. Dette kan medføre stående vann på gulvet, vann som ikke ledes effektivt til sluket, økt risiko for at vann renner ut av rommet og redusert sklisikkerhet på gulvet.
• Selv om bom eller hullyd ikke alltid er et umiddelbart problem, bør det overvåkes nøye før eventuell utvikling i sprekker i flisfuger e.l. oppstår. Dette må en foreta tiltak for, for å begrense utviklingen.

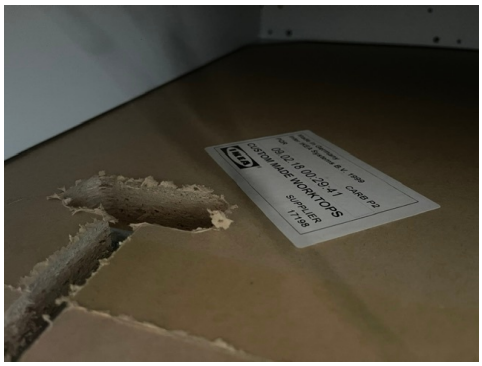
Røropplegg under vask:

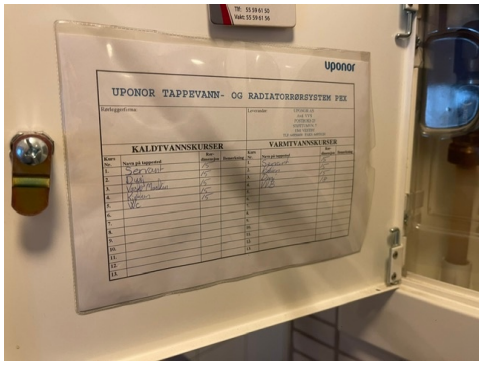
TG 1 Vannledninger

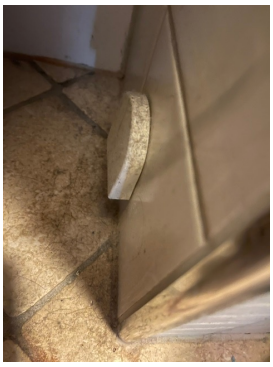
Overløp fra fordelerskap
