# Tilstandsrapport

Enebolig
Kjeldemyri 4, 6854 KAUPANGER
SOGNDAL kommune
gnr. 101, bnr. 23

**Befaringsdato:** 16.07.2026 **Rapportdato:** 31.07.2026 **Oppdragsnr.:** 22758-1014 **Eiendomsverdi ref nr:** BP9107

**Autorisert foretak:** Takst Vest AS **Sertifisert Takstingeniør:** Jon Christian Poulsson

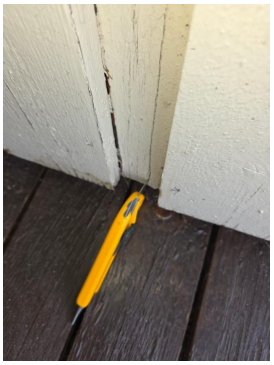
• Det er påvist spredte råteskader i bordkledningen.

Det er påvist råteskader på utvendig kledning ved balkong utenfor soverom.

• Råteskadet bordkledning bør skiftes ut for å hindre videre skadeutvikling og redusere risikoen for råte i underliggende konstruksjon.
Det anbefales også å kontrollere tilstanden på bindingsverket bak kledningen før ny kledning monteres, for å avdekke eventuelle skjulte skader.

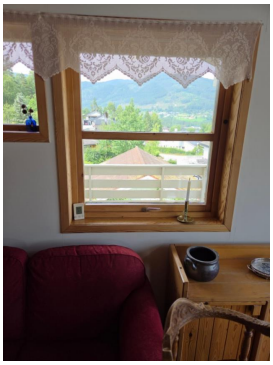
• Det er påvist at enkelte vinduer subber mot karm, noe som kan gjøre dem vanskelige å åpne og lukke.
• Vinduer har usikker fremtidig funksjon: Isolerglassruter eldre enn 35 år.
• Det er påvist fuktskjolder på enkelte vinduer. Fuktskjoldene er observert på innsiden av vindusrammene.
• Det er registrert slitte og porøse pakninger på enkelte vinduer.
• Det er påvist utvikling av råte i vinduet på badet.

• Vinduer som subber mot karm bør justeres eller utbedres for å sikre normal funksjon.
Dersom dette ikke utbedres, kan det føre til økt slitasje, redusert levetid og i verste fall skade på vinduene.

• Vinduer bør følges opp med jevnlig kontroll og vedlikehold, og det må påregnes at utskifting kan bli nødvendig i nær fremtid.
Konsekvensen av å ikke utbedre er økt risiko for punktering av glass, redusert isolasjonsevne og mulige fuktskader i tilstøtende konstruksjoner.

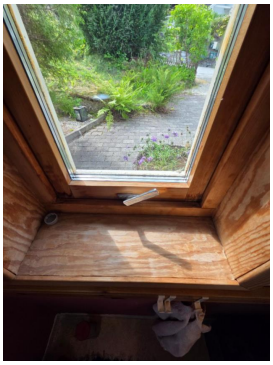
Det er påvist fuktskjolder på enkelte vinduer.

Utvikling av råte i vinduet på badet.

• Fuktskjoldene bør undersøkes nærmere for å avdekke årsaken til fuktinntrengningen.
Tiltak for utbedring bør iverksettes for å hindre videre fuktskader og redusere risikoen for råte og forringelse av vinduene.

• Det bør gjennomføres tiltak på vinduet for å begrense videre råteutvikling og redusere risikoen for fuktpåvirkning på omkringliggende konstruksjoner. Dersom tiltak utsettes, kan skadeomfanget øke over tid.

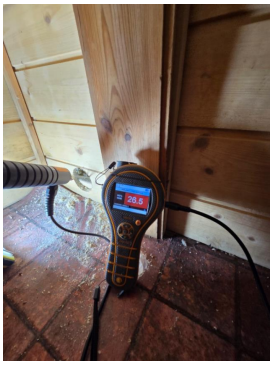
1. etasje er delvis under terreng med innforet vegg.
Hulltaking er foretatt i hjørnet i boden.

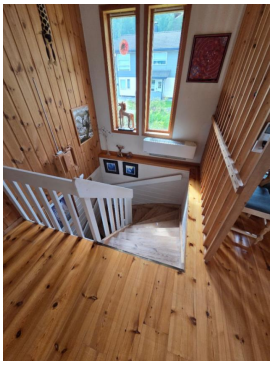
Boligen har innvendig trapp i behandlet tre.

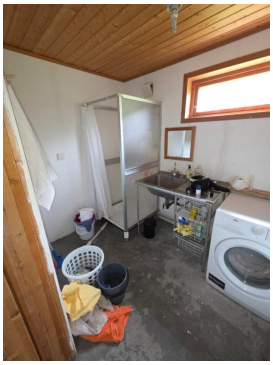
Vaskerom fra byggeår. Gjeldende byggforskrift: Byggforskrifter 1969. Rommet har betonggulv, malte sponplater på veggene og trepanel i tak. Det er innredning med dusjkabinett, vaskekum og opplegg for vaskemaskin.

**Vurdering av avvik:**
• Våtrommet mangler tettesjikt på både gulv og vegg.
Rommet må derfor oppgraderes for å tåle normal bruk etter dagens krav.

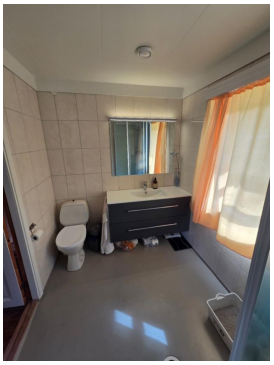
• Våtrommet må oppgraderes for å tåle normal bruk etter dagens krav. Det foreligger ikke dokumentasjon på utførelse av vanntett sjikt, og det er registrert skader på gulvbelegget. Gulvbelegget har løsnet fra underlaget enkelte steder.

• Våtrommet bør totalrenoveres, inkludert etablering og dokumentasjon av nytt vanntett sjikt og utbedring av skader på gulvbelegget.

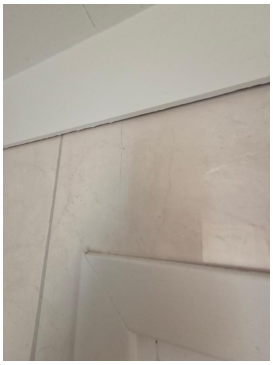
• Det er vindu med ikke fuktbestandige materialer i våtsonen (ved vask, dusj), løsningen eller byggematerialet er uegnet.
• Det er påvist sprekker i fliser.

Det er sprekk i flis over døren.

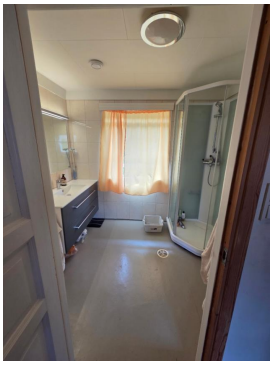
Vindu i våtsonen

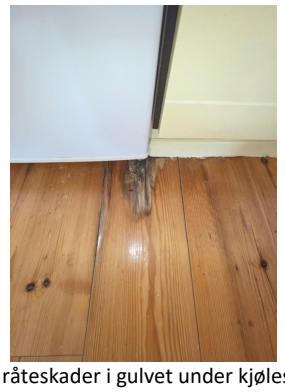
Det er påvist fukt- og råteskader i gulvet under kjøleskapet. Ved befaring ble det utført fuktmåling i det berørte området. Målingene påviste ikke forhøyede fuktverdier på befaringstidspunktet.

• Fukt- og råteskader på gulvet under kjøleskapet bør utbedres for å hindre videre skadeutvikling og redusere risikoen for sopp, lukt og svekkelse av konstruksjonen. Skadene kan medføre behov for utskifting av gulv og eventuelt underliggende materialer. Videre bør årsaken til fukten kartlegges og utbedres for å forhindre gjentakelse.

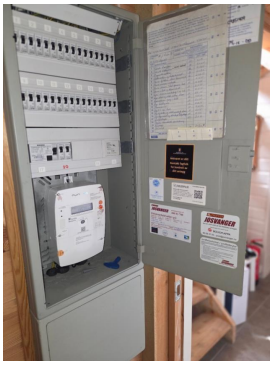
Sikringsskap med skrusikringer

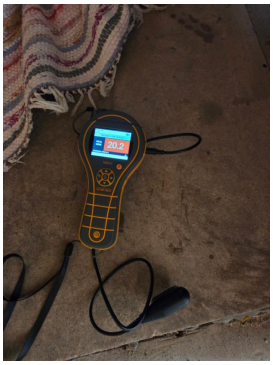
• Ved befaring ble det utført fuktmåling på sponplategulvet i boden, hvor det ble påvist forhøyede fuktverdier ved målepunkt.
