Tilstandsrapport

Andelsleilighet med nord-østvendt og nord-vestvendt altan

Herman Grans vei 51, 5162 LAKSEVÅG BERGEN kommune

Befaringsdato: 21.07.2026 **Rapportdato:** 16.08.2026 **Oppdragsnr.:** 16556-2173 **Eiendomsverdi ref nr:** QV2123

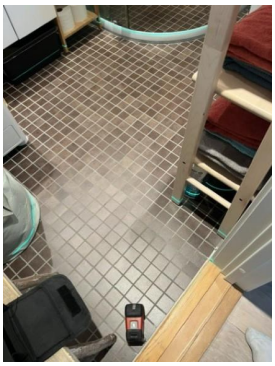
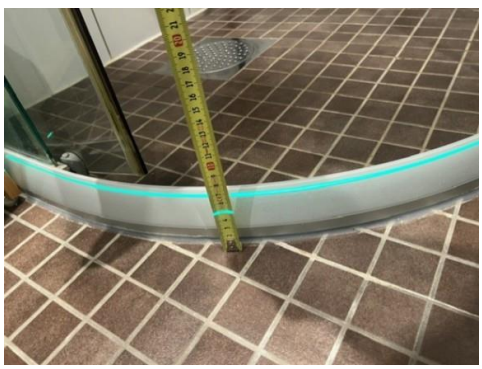
TG 3 Overflater gulv

Våtrommet har flislagt gulv med elektriske varmekabler. Det er fall/forskjell fra topp flis foran dørterskel til sokkel på dusjhjørne er ca. 7 -8 mm, dørterskel er ca. 35 mm høy. Tilsvarende flatt gulv i dusjsonen.

• Det er påvist avvik i fallforhold til sluk i forhold til krav i forskrift på befaringstidspunktet.

• Det er påvist fysiske hindringer som medfører at lekkasjevann ikke ledes til sluk.

• Det er mulighet for at det kan forekomme vannlekkasje på våtrommet hvor vann ikke vil gå til sluk.

• Et bad med manglende/redusert fall til sluk blir mindre funksjonelt og sikkert for brukeren. Dette kan medføre stående vann på gulvet, vann som ikke ledes effektivt til sluket, økt risiko for at vann renner ut av rommet og redusert sklisikkerhet på gulvet.

• Eventuelt lekkasjevann fra utstyr utenfor dusjsone vil ikke ha en naturlig vei til sluket. Dette kan føre til at vann samler seg på gulvet og potensielt renner ut av rommet eller trenger inn i konstruksjonen.

• Det bør etableres avrenning inn til sluk for hele våtrommet.

Pga. tett dusjhjørne er det ikke tilgang for lekksjevann til sluk. Anbefaler og sette inn dusjkabinett med avløpsrør direkte til sluk.
Fordeler:
Det anbefales sterkt å sette inn et dusjkabinett fremfor å dusje direkte på fliser. De viktigste fordelene er mindre risiko for vannskader, enklere rengjøring og bedre trygghet for forsikringen.

Kostnadsestimat: Under 20 000
