Tilstandsrapport

Enebolig
Nattlandslia 21, 5231 PARADIS
BERGEN kommune
gnr. 11, bnr. 61

Befaringsdato: 21.05.2026 **Rapportdato:** 21.05.2026 **Oppdragsnr.:** 13993-21734 **Eiendomsverdi ref nr:** VD4297

Autorisert foretak: Takstmann David Bryn AS **Sertifisert Takstingeniør:** David Bryn

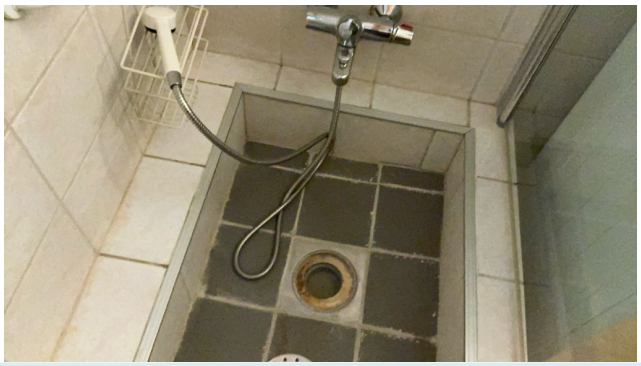
Utgått levetid.Ikke synlig membran. Skjevheter. Ufagmessig arbeid. En må forvente generell oppgradering av våtrommets tettesjikt/membran for at våtrommet skal tåle en normal bruk etter dagens krav (tett våtsone). En samlet TG 3 for rommet er satt med bakgrunn i alder og manglende tetthet i våtsonen på rommet. Det er ikke behov for å gjennomføre en detaljert tilstandsanalyse, etter standardens krav.

• Våtrommet har behov for omfattende oppgraderinger. For å sikre en løsning som oppfyller gjeldende krav, bør tettesjikt, sluk og røropplegg oppgraderes og dokumenteres.

En må forvente generell oppgradering av våtrommets tettesjikt/membran for at våtrommet skal tåle en normal bruk etter dagens krav (tett våtsone). En samlet TG 3 for rommet er satt med bakgrunn i alder og manglende tetthet i våtsonen på rommet. Det er ikke behov for å gjennomføre en detaljert tilstandsanalyse, etter standardens krav.
