Tilstandsrapport

Boligbygg med flere boenheter
Hetlevikåsen 51, 5173 LODDEFJORD
BERGEN kommune
gnr. 124, bnr. 197
Andelsnummer 17

Befaringsdato: 23.09.2026 **Rapportdato:** 24.09.2026 **Oppdragsnr.:** 13993-21876 **Eiendomsverdi ref nr:** GA4233

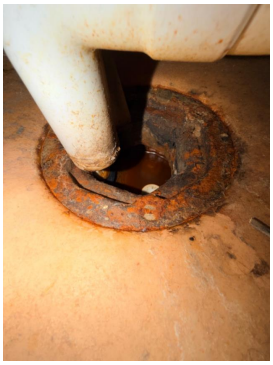
TG 3 Generell

Aktuell byggeforskrift da våtrommet ble bygget var byggeforskrift fra før 1997. Det foreligger ingen dokumentasjon. Originalt bad fra byggeår.
Belegg på gulv. Plater på vegg med våtromstapet.
Sluk i støpejern.
Mekanisk avtrekk.
Inneholder: servant med innredning/speil/belysning, dusjkabinett, opplegg for vaskemaskin.

• Våtrommet må oppgraderes for å tåle normal bruk etter dagens krav.

• Manglende oppgradering av våtrommet medfører høy risiko for at konstruksjonene ikke vil tåle vanlig bruk av vann eller lekkasjer. Selv om det er dusjkabinett, er det fortsatt en betydelig risiko for at våtrommets konstruksjoner ikke tåler lekkasjer. Dette kan føre til fuktskader på tilstøtende konstruksjoner.

En må forvente generell oppgradering av våtrommets tettesjikt/membran for at våtrommet skal tåle en normal bruk etter dagens krav (tett våtsone). En samlet TG 3 for rommet er satt med bakgrunn i alder og manglende tetthet i våtsonen på rommet. Det er ikke behov for å gjennomføre en detaljert tilstandsanalyse, etter standardens krav.

Kostnadsestimat: 200 000 - 500 000
