Tilstandsrapport

Eierseksjon med nord-vestvendt takterrasse
på ca. 3,80 m²

Stemmeveien 12, 5009 BERGEN

Befaringsdato: 06.07.2026 **Rapportdato:** 21.07.2026 **Oppdragsnr.:** 16556-2163 **Eiendomsverdi ref nr:** GT1909

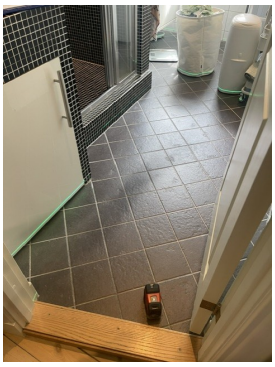
Våtrommet har flislagt gulv med elektriske varmekabler.

• Det er påvist avvik i fallforhold til sluk i forhold til krav i forskrift på befaringstidspunktet.
• Det er påvist at noen fliser har bom (hulrom under).
• Det er påvist at flisfuger i våtsonen har riss/sprekker.

• Til tross for avviket i fall/høydeforskjell til sluk, vil gulvet fortsatt kunne lede vann mot sluket, men med redusert effektivitet. Dette kan potensielt øke risikoen for vannansamling i enkelte områder av badet.

• Bom (hulrom) under fliser i våtrom indikerer manglende vedheft (ikke godt nok festet til underlag), noe som øker risikoen for at fliser løsner, sprekker eller slipper inn fukt. Dette kan på sikt føre til fuktskader i underliggende konstruksjon.

• Det anbefales å gjennomføre ytterligere undersøkelser og foreta utbedring av eventuell skade.
• Dersom tiltak ikke utføres, kan dette over tid føre til at flisene løsner eller sprekker, spesielt ved belastning eller bevegelser i konstruksjonen.

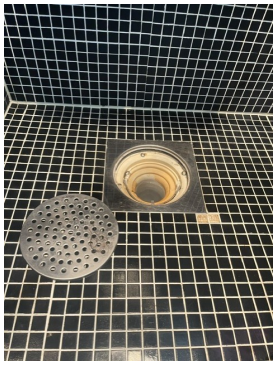
Noen løse mosaikkfliser i dusjsonen. Lokalt fall til sluk i dusjsonen

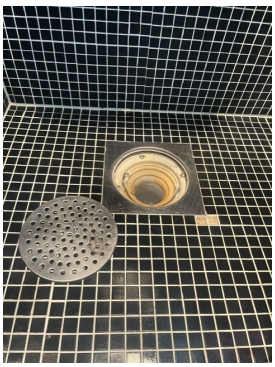
Våtrommet har manglende eller ukjent vanntett sjikt. Det er plastsluk med oppsamlerkopp

• En baderomsmembran fra 2005 har en forventet teknisk levetid på 20 til 30 år, noe som betyr at den i dag (i 2026) nærmer seg slutten av sin pålitelige brukstid.

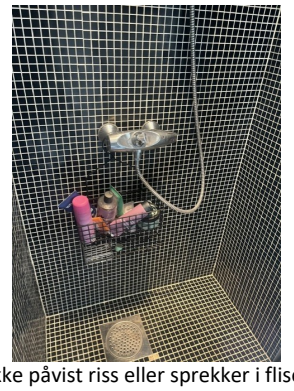
Det er ikke foretatt fuktmåling ved hulltaking.

• Konsekvensen er at tilstanden i tilliggende konstruksjoner er usikker, og det kan finnes skjulte feil (f.eks. fukt eller skade).
• Murvegg mot tilliggende rom

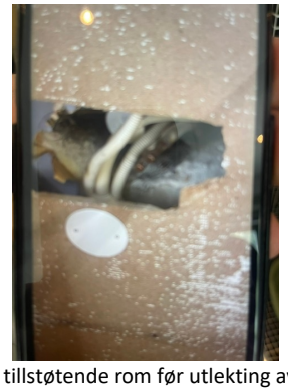
Dusjsonen: Det ble ikke påvist riss eller sprekker i flisefuger i våtsonen (vegg) på befaringsdagen.

Bilde viser murvegg i tillstøtende rom før utlekting av vegg (soverom her i dag)

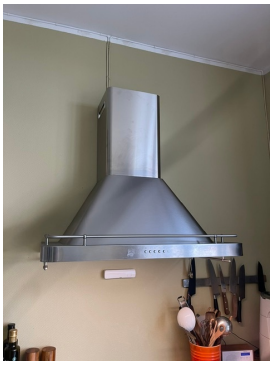
Kjøkkenet har kjøkkenventilator med kullfilter. Komfyrvakt.

• Det er kun kullfilterventilator på kjøkkenet og heller ikke andre forserte/mekaniske avtrekksløsninger fra kokesonen.

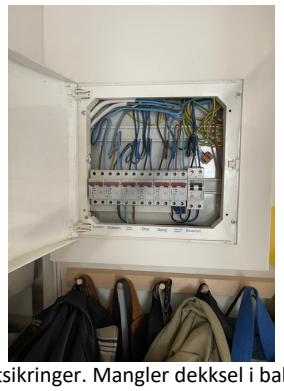
Det er mer enn 5 år siden siste el-tilsyn. Det er gjort endringer i det elektriske anlegget etter 1. januar 1999.
El- skap med automatsikringer.

• Det er behov for at en kvalifisert elektrofaglig person kontrollerer det elektriske anlegget.
• Avvik:

Konsekvens/tiltak
• Behov for kontroll av det elektriske anlegget indikerer usikkerhet rundt tilstand og sikkerhet. Eventuelle feil eller mangler kan medføre økt risiko for brann, elektrisk støt og skade på utstyr. Det elektriske anlegget må kontrolleres av kvalifisert elektrofaglig person. Eventuelle avvik bør utbedres for å sikre en trygg og forskriftsmessig installasjon.
• Det elektriske anlegget er ikke vurdert i denne rapporten da dette krever spesiell kompetanse og autorisasjon. På generelt grunnlag anbefales det derfor en gjennomgang av en el. fagmann.

Elektriske installasjoner er i dag strengt regulert med tekniske krav til installasjonene og kompetansekrav til de som skal utføre arbeidet. Det er bare fagfolk som har de nødvendige kvalifikasjonene etter forskrift om elektroforetak og kvalifikasjonskrav for arbeid knyttet til elektriske anlegg og elektrisk utstyr, som kan utføre el-kontroll.
• Det mangler kapsling bak el-sikringer
• Utbered avviket

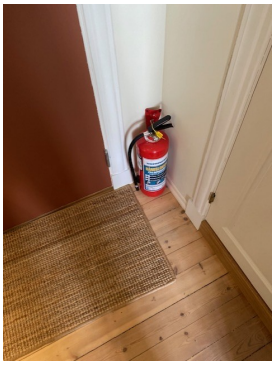
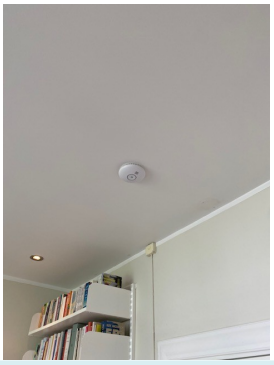
Røykvarslere og brannslukningsapparat i leiligheten
