Tilstandsrapport

Enebolig

Auredalen 37, 5208 OS

Befaringsdato: 16.03.2026 **Rapportdato:** 23.03.2026 **Oppdragsnr.:** 13379-1929 **Eiendomsverdi/PropCloud ref nr:** EW1671

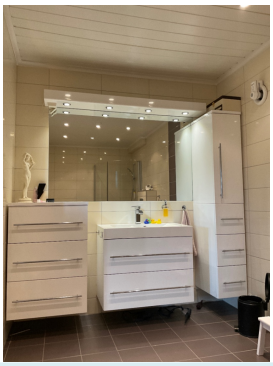
UNDERETASJE > BAD

Bad pusset opp i 2009.
Arbeid utført som egeninnsats av tidligere eier.
Det foreligger ikke dokumentasjon.

• Det er påvist avvik i fallforhold til sluk i forhold til krav i forskrift på byggetidspunktet.
• Det er avvik:

• Til tross for avviket i fall/høydeforskjell til sluk, vil gulvet fortsatt kunne lede vann mot sluket, men med redusert effektivitet. Dette kan potensielt øke risikoen for vannansamling i enkelte områder av badet.
• Tiltak:

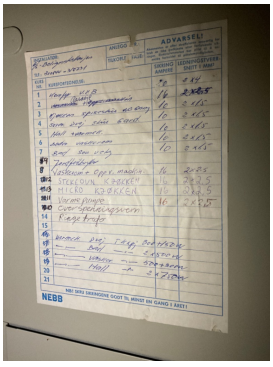
Inntak og sikringsskap

9. Er der synlig defekter på kabler eller er disse ikke tilstrekkelig festet?
   Ja

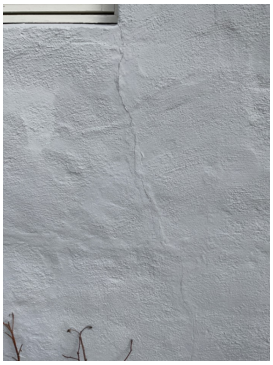
Grunnmur i lettbetongblokker/leca.

Noen riss og sprekker registrert.
Stedvis noe malingsavflassing.

Lokal utbedring og tetting av riss/sprekker.
Ellers vedlikehold.
