Tilstandsrapport

Boligbygg med flere boenheter

Skottegaten 2, 5011 BERGEN

Befaringsdato: 17.08.2026 **Rapportdato:** 20.08.2026 **Oppdragsnr.:** 13379-2032 **Eiendomsverdi/PropCloud ref nr:** JE1607

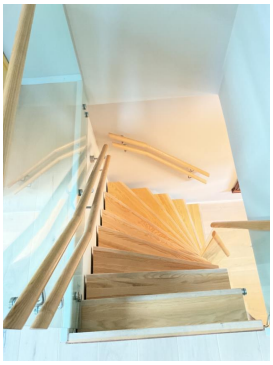
Innvendige trapper

Beskrivelse
Tretrapp.

Vurdering av avvik:
• Trappen bratt.

Konsekvens/tiltak
• Bratt trapp gir redusert brukervennlighet.

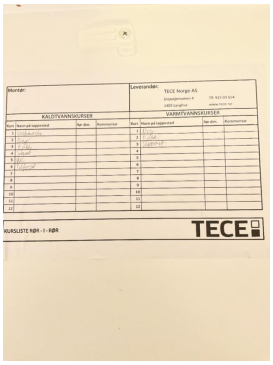
TG 1 Innvendige vannledninger

Vannrør i rør i rør system.
Det er ikke avdekket lekkasjer eller tegn til fukt i samleskap.
