Tilstandsrapport

Andelsleilighet

Torgny Segerstedts vei 150, 5143
FYLLINGSDALEN

Befaringsdato: 23.07.2026 **Rapportdato:** 04.08.2026 **Oppdragsnr.:** 12127-2225 **Eiendomsverdi ref nr:** VA1518

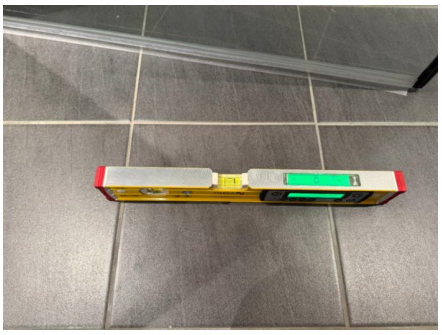
TG 2 Overflater gulv

• Det er påvist avvik i fallforhold til sluk i forhold til krav i forskrift på befaringstidspunktet.

Deler av gulvet er flatt, dvs. under fall 1:100. Når det ikke er oppbrett ved dørterskel, regnes dette som avvik. I dusjsonen er det godt med fall, ca. 3%.

• Et bad med manglende/redusert fall til sluk blir mindre funksjonelt og sikkert for brukeren. Dette kan medføre stående vann på gulvet, vann som ikke ledes effektivt til sluket, økt risiko for at vann renner ut av rommet og redusert sklisikkerhet på gulvet.

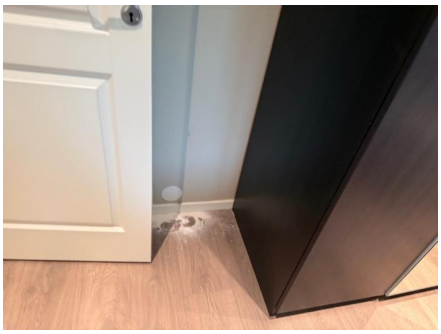
TG 1 Tilliggende konstruksjoner våtrom

Hulltaking ble foretatt i tilstøtende rom til våtsonen.

Fukt ble ikke påvist med fuktmåler. Fuktmåling foretatt i et begrenset området i våtrommet, og det er ikke garanti for at det ikke er fukt i andre områder.
