Tilstandsrapport

Rekkehus

Hamrehaugen 40, 5161 LAKSEVÅG

Befaringsdato: 07.10.2026 **Rapportdato:** 19.10.2026 **Oppdragsnr.:** 13379-2079 **Eiendomsverdi/PropCloud ref nr:** ER9729

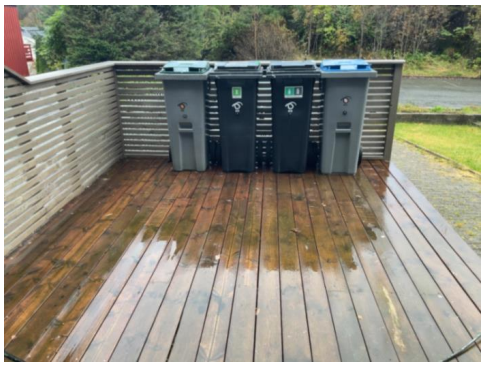
TG 1 Terrasser og plattinger på terreng - 1

Terrasse ved tilkomst til boligen på 10,3
Bygget i trekonstruksjoner.
Dekke med terrassebord.
Rekkverk i trekonstruksjoner.
Rekkverkshøyde: 103 cm.

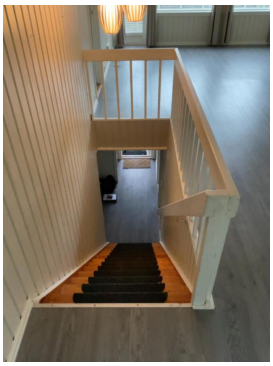
Vurdering av avvik:
• Åpninger i rekkverk er større enn dagens forskriftskrav til rekkverk i innvendige trapper.

• Rekkverkshøyder er under dagens forskriftskrav for rekkverk i innvendige trapper.

• Det mangler håndløper på vegg i trappeløpet. Dvs at den listen, stangen eller det håndtaket som er montert langs trappeløpet som man holder i når man går opp eller ned mangler.

Konsekvens/tiltak
• Det anbefales å utbedre rekkverket slik at åpningene tilfredsstiller gjeldende sikkerhetskrav.
