Tilstandsrapport

Leilighet

Korgelia 24 D, 5225 NESTTUN

Befaringsdato: 22.12.2025 **Rapportdato:** 26.12.2025 **Oppdragsnr.:** 15943-2617 **Referansenummer:** YZ1382

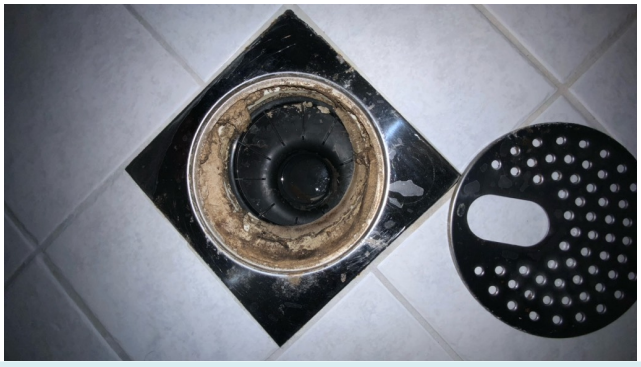
UNDERETASJE > BAD

TG 2 Sluk, membran og tettesjikt

Klemring og membran er synlig i plastsluk.

Vurdering av avvik:
• Mer enn halvparten av forventet brukstid er passert på membranløsningen.

Badet er ca 21 år gammelt.

Konsekvens/tiltak
• Overvåk tilstanden jevnlig. For å få tilstandsgrad 0 eller 1 må tettesjiktet skiftes ut, men tidspunktet for når dette er nødvendig er vanskelig å si noe om.

Det er ikke påkrevd med strakstiltak. Mer enn halvparten av forventet brukstid er oppbrukt for membranen.
