Engekjærveien 34,  
4846 ARENDAL

# Innholdsrik sentrumsnær eiendom med garasje

# Tilstandsrapport

Befaringsdato: 07.10.2025

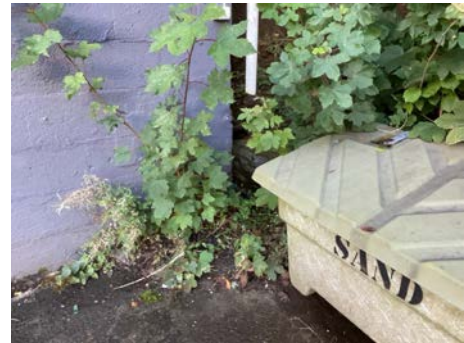
### Veggkonstruksjon

Bindingsverkskonstruksjon med utvendig liggende bordkledning. Befaring er utført fra bakkenivå.

- Det er avvik:
- Det er værslitt/oppsprukket trevirke/trepener.

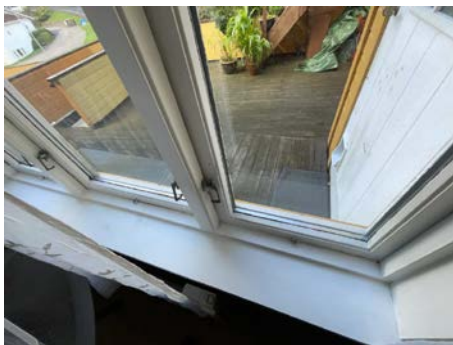
## TG 2 Dører

Enkel funksjonstest av dører, det er ikke utført vurderinger av vindtetting/tetthet da dette innebærer inngrep i konstruksjoner.

- Karmene i dører er værslitte utvendig og det er sprekker i trevirket. Balkongdør underetasje med manglende beslag i bunn og heng i dør. Inngangsdør med fuktskader i bunn av dør og heng.

- Det må påregnes noe vedlikehold og at enkelte dører må skiftes ut.

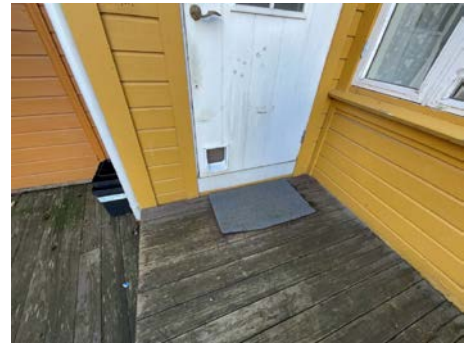
## TG 2 Balkonger, terrasser og rom under balkonger

Veranda/terrasse/balkong oppført i tre. Det er utført enkel visuell undersøkelse med tilfeldig stikktagninger.

- Lokal utbedring/utskiftning bør utføres.
- Det er ikke krav om utbedring av rekkverkshøyde opp til dagens forskriftskrav.

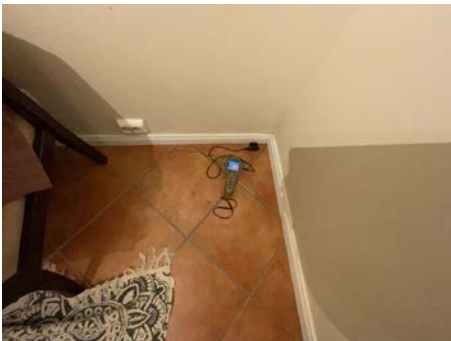
### Etasjeskille/gulv mot grunn

Det er utført visuell undersøkelse og enkel nivellering på tilfeldig valgte plasser.

- Målt høydeforskjell på mellom 10 - 20 mm innenfor en lengde på 2 meter. Tilstandsgrad 2 gis med bakgrunn i standardens krav til godkjente måleavvik.

- Målt høydeforskjell på over 15 mm gjennom hele rommet. Tilstandsgrad 2 gis med bakgrunn i standardens krav til godkjente måleavvik.

Ukjent brann/lyd konstruksjon mellom boenhetene da dette innebærer inngrep i konstruksjoner. Prosjektering dokumenter er ikke fremlagt for undertegnede Boligen var møblert og alle flater er ikke undersøkt. Det ble registrert planavvik på 2-2,5 cm som vurderes utover normale skjevheter. Det ble registrert sprekker betongsåle

- For å få tilstandsgrad 0 eller 1 må høydeforskjeller rettes opp. Ytterligere undersøkelser må foretas for å få kartlagt omfanget for utbedring.

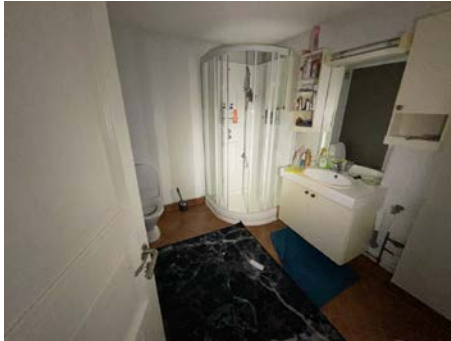
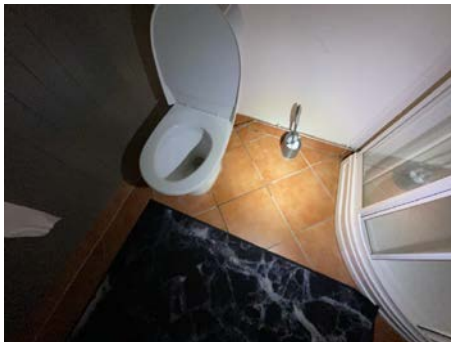
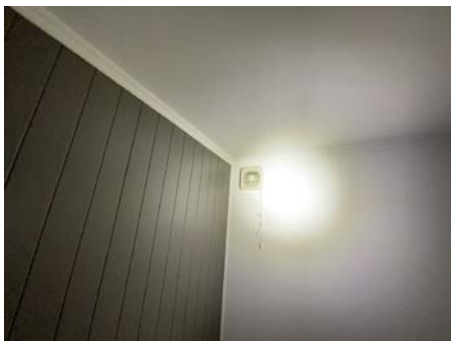
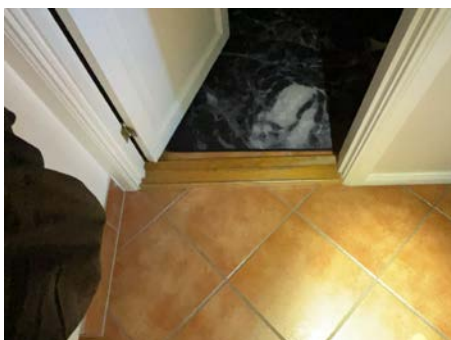
## 1. ETASJE (LEILIGHET) > BAD/VASKEROM

### TO 2 Tilliggende konstruksjoner våtrom

Fuktproblematikk er allerede registrert i tilstøtende bod, lekkasje på bad.

- Hultaking er ikke foretatt da det allerede er påvist andre avvik i våtsonen.

Lekkasje i rommet samt fukt i bod tilstøtende som relateres til kapillært oppsug fra grunn registrert

Ved renovering av bad må drenering/fuktsikring utvendig utføres slik at bakenforliggende konstruksjoner kan tørkes ut.

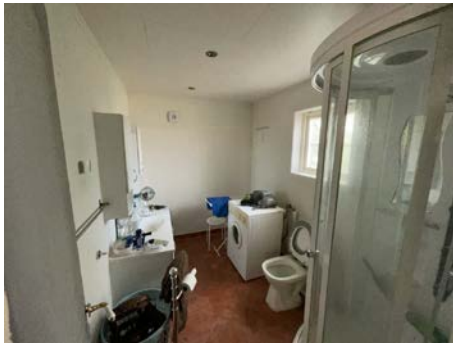
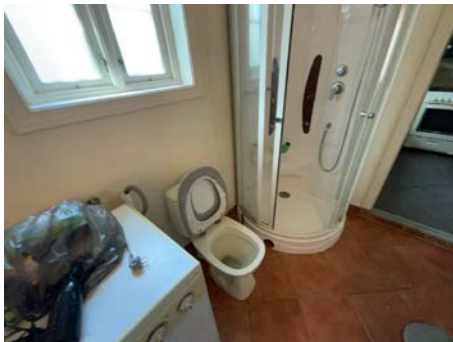
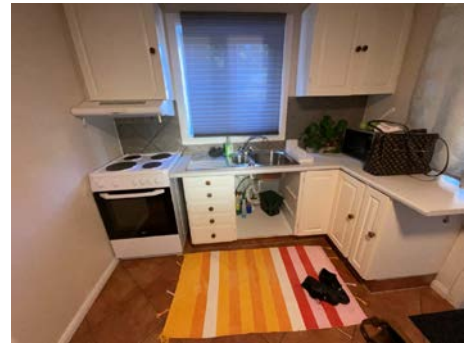
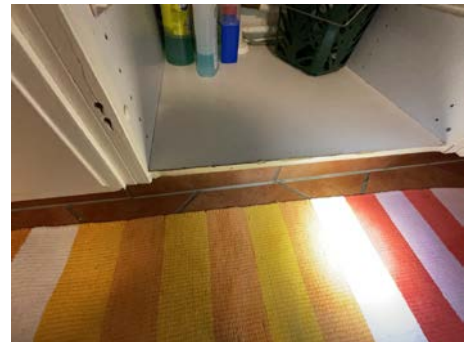
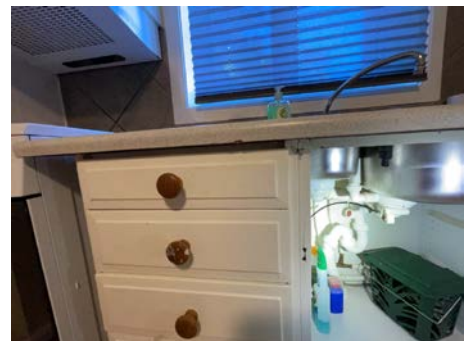
## 2. ETASJE > BAD/VASKEROM

### TG 2 Tilliggende konstruksjoner våtrom

Synlig fuktskader i tilstøtende rom.

- Hulltaking er ikke foretatt da det allerede er påvist andre avvik i våtsonen.

- Gjennomføre ytterligere undersøkelser og foreta utbedring av skade.

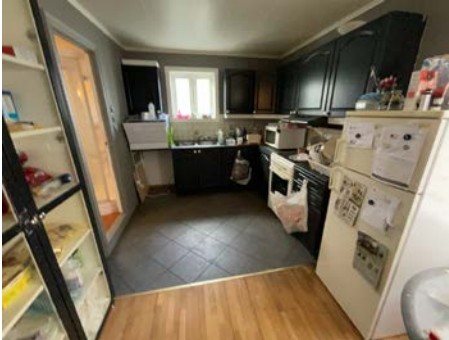
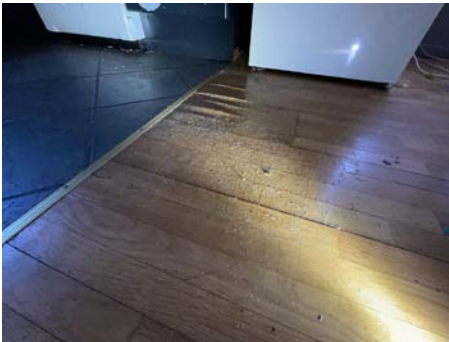
## 2. ETASJE > KJØKKEN

### TG 3 Avtrekk

- Ventilatoren må skiftes.

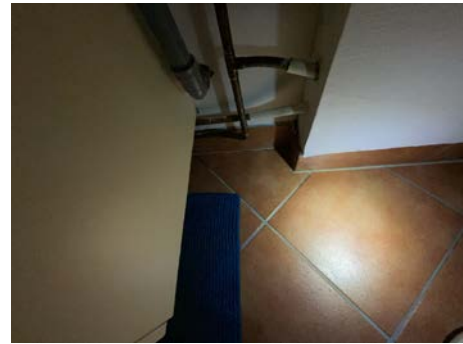
### TG 2 Abløpsrør

Abløpsrør av plast som er synlig.

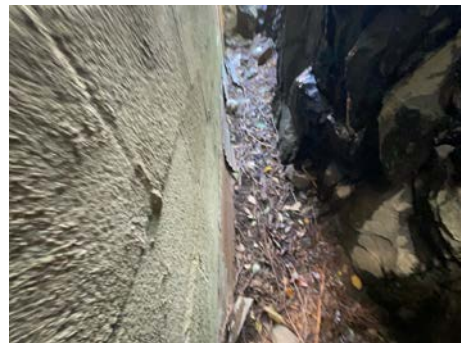
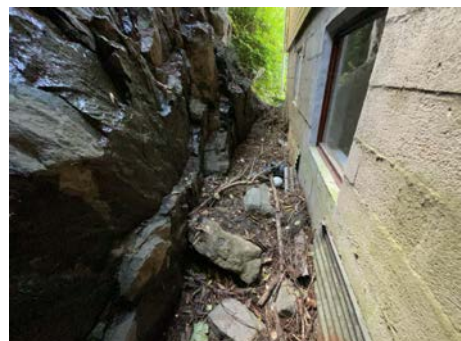
### TG 2 Utvendige vann- og avløpsledninger

I henhold til kommunale dokumenter fremlagt er boligen tilkoblet offentlig vann og avløp via private stikkledninger.

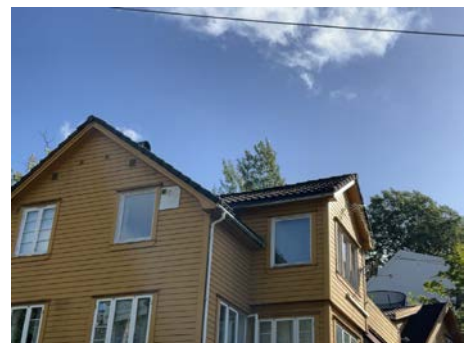
- Det er ingen eller liten lufting i nedre kant av kledning mot grunnmur.
- Det er påvist spredte råteskader i bordkledningen.

Ukjent tilstand på bakenforliggende konstruksjon for undertegnede, inngrep i konstruksjoner er ikke utført. Byggt teknisk anbefales å ta av eldre kledning før nyere kledning settes på slik at eventuelle råteskader/skader kan skiftes/oppdages. Kledning står stedvis nede i terreng der fuktopptak vil være tilstede, terrasser/trapper er satt direkte mot kledning som ikke anbefales pga. risiko for fuktskader. Det er ikke gjort vurderinger av kuldebroer. Eldre kledning som ikke er tatt av før montering av ny antas fra byggeår uten lufting Pga. byggt teknisk utførelse på utforet vegger, risiko, eldre kledning med manglende lufting anbefales utbyttinger med anleggelse av lufting og museband må vurderes individuelt som tiltak.

- Det bør foretas tiltak for å bedre lufting av kledningen.
- Råteskadet trekledning må skiftes ut.

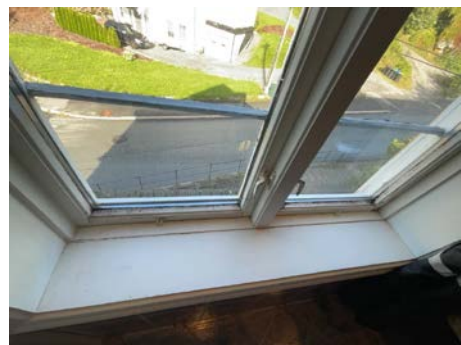
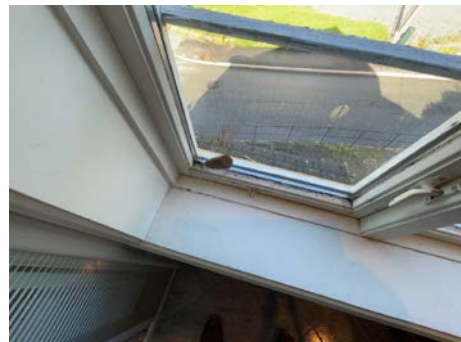
- Det er påvist at enkelte vinduer er vanskelig å åpne/lukke.
- Det er påvist tegn på innvendig kondensering av enkelte vindusglass.
- Karmene i vinduer er slitte og det er sprekker i trevirket.

- Det bør gjøres tiltak for å bedre ventilering av rommet.
- Det må påregnes noe vedlikehold og at enkelte vinduer må skiftes ut.

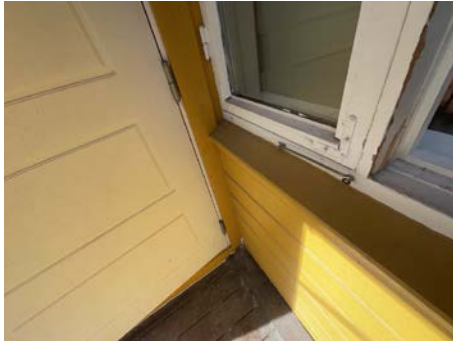
- Mer enn halvparten av forventet brukstid er passert på tettesjikt/membran.
- Rekkverket er for lavt i forhold til dagens krav til rekkverkshøyder.
- Det er ikke montert beslag mellom yttervegg og balkong/terrasse.
- Det er værslitt/oppsprukket trevirke/trepener.

- Det må foretas tiltak for å lukke avviket.
- Rekkverkshøyde må endres for å tilfredsstille krav på byggemeldingstidspunktet.
- Tidspunkt for utskiftning av tettesjikt/membran nærmer seg ut ifra alder på dagens tekking.
- Beslag må skiftes ut/monteres.

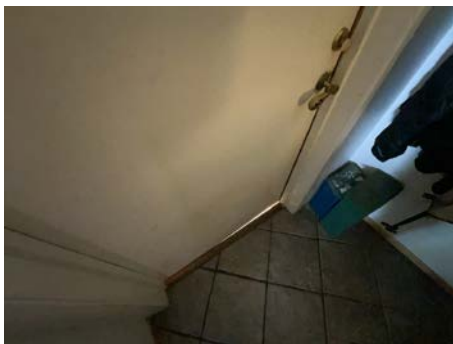
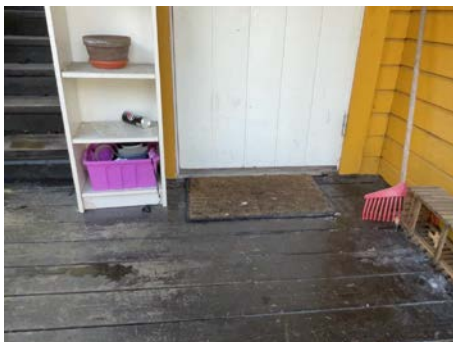
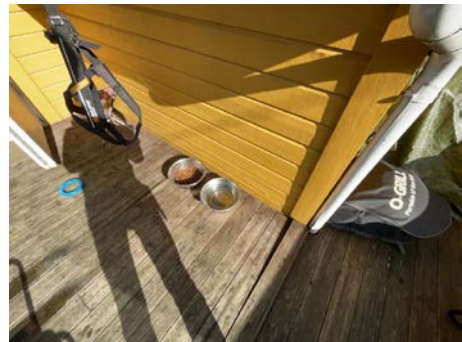
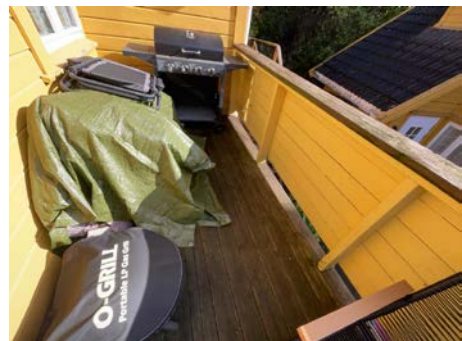
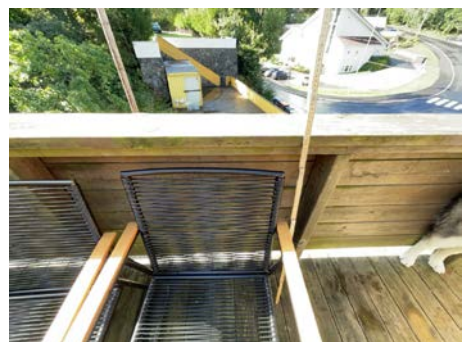
- Det er påvist dører som er vanskelig å åpne eller lukke.
- Det er påvist utetthet/åpning mellom dørbord og dørkarm. Dvs. at kaldtrekk kan oppstå.
- Karmene i dører er værslitte utvendig og det er sprekker i trevirket.

- Det må påregnes noe vedlikehold og at enkelte dører må skiftes ut.
- Det må foretas lokal utbedring.

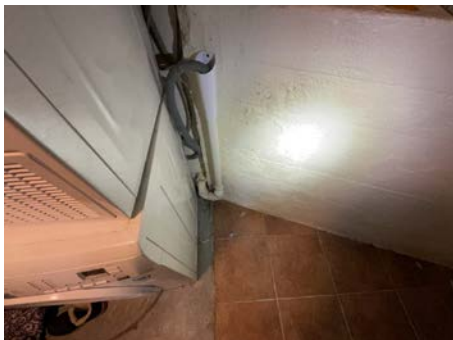
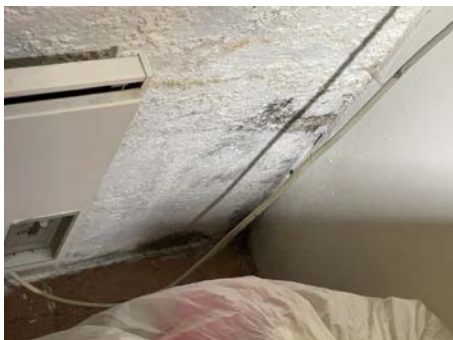
- Det er påvist fuktighet i oppforet tregulv i underetg/kjeller, og det er derfor ikke foretatt hulltaking.
- Det er påvist synlige fukt/råteskader i treverk i underetg./kjeller, hulltaking er derfor ikke nødvendig
- Eier har ikke akseptert hulltaking i innforet trevegg i underetg/kjeller.

Golv og vegger i en uinnredet og dårlig isolert kjeller kan avgi mye fuktighet til rommet. Dette kan skyldes at jordmassene rundt bygningen får en viss oppvarming fra bygningen. Dermed stiger damptrykket i grunnen, og drivkraften for transport av vanddamp inn i kjelleren øker. Fuktighet som suges opp i vegger fra grunnen under fundamenter, kondens og lekkasjer kan også gi et fukttilskudd til romlufta ved avdampning.

Fukt i tilfarergolv kommer vanligvis nedenfra. Fukten kan føre til at tilfarerne mugner eller råtner mot betonggolvet, at golvbord eller parkett sveller og krummer seg og at vinyl og linoleum blærer. Årsaken kan være at golvet ligger i direkte kontakt med betonggolv som på grunn av manglende drenering, kapillærbrytende sjikt og/eller fuktsperre får tilførsel av fukt fra grunnen.

Svært mange fuktproblemer i kjelleryttervegger kan avhjelpest ved utvendig etterisolering og fuktsikring. Utvendig isolering eliminerer kondensproblemer.

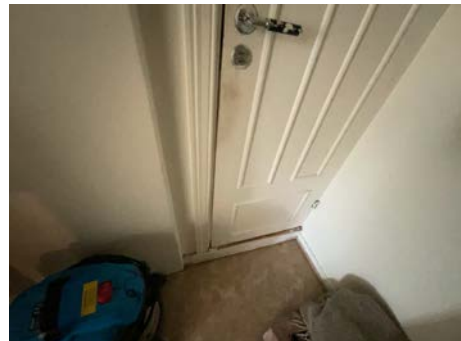
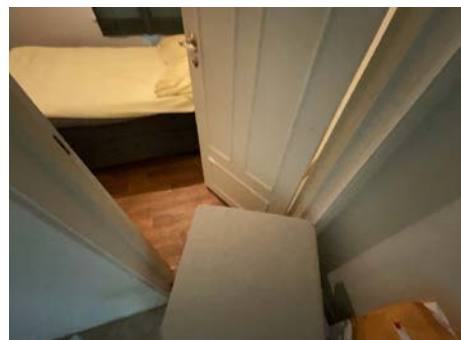
- Det er påvist avvik som tilsier at det bør foretas tiltak på enkelte dører.

- Det bør foretas tiltak på enkelte dører.

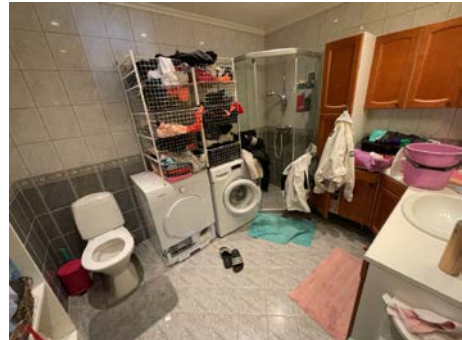
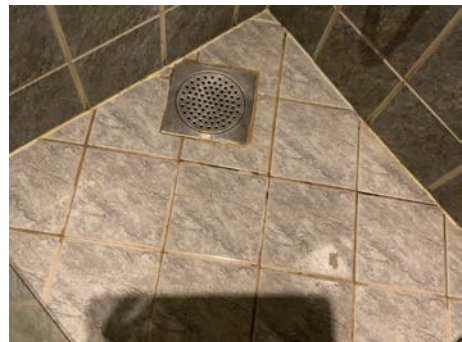
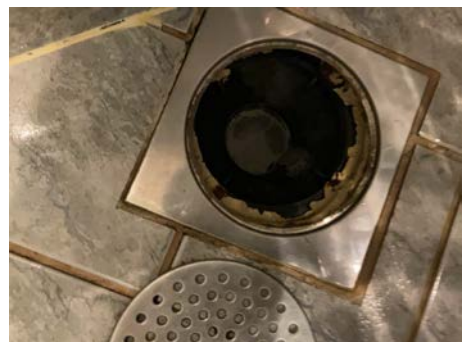
Hjelpesluk er anlagt utenfor dusjnisse. Sluk med slukmembran som virker noe løs, klemring må eventuelt løsnes for videre undersøkelser og utbedring. Ved nivellering ble det ikke registrert fallforhold lokalt i dusjnisse eller utenfor dusjnisse som tilsier rask avrenning mot sluk. Sprekk i fuger og flis i dusjnisse som tyder på sviktende underlag. Fuktskader på skap under vask og på ende benkplate samt i skjøt. Mekanisk ventilasjon var ikke fungerende på befaringsdagen, ikke anlagt luftesplate på dør.

- Våtrommet må totalrenoveres. Alle forhold med tettesjikt, våtsone, sluk m.m. må dokumenteres.

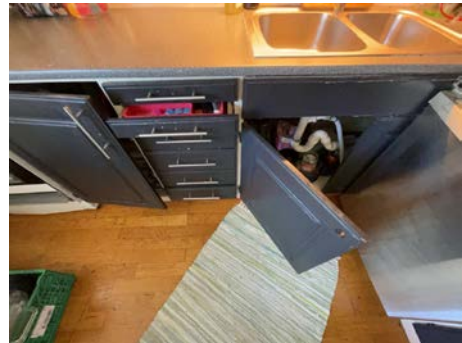
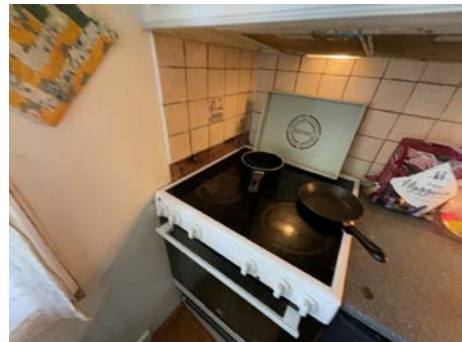
Kjøkkenventilator, fungerende på befaringdagen ved enkel funksjonstest.

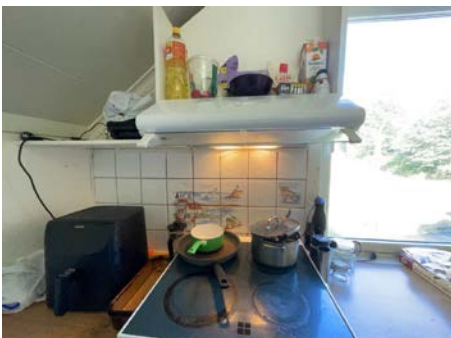
Kjøkkenventilator, fungerende på befaringsdagen ved enkel funksjonstest.

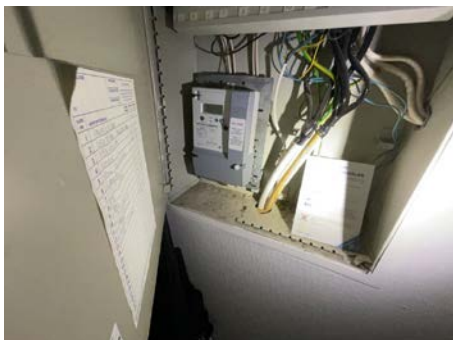
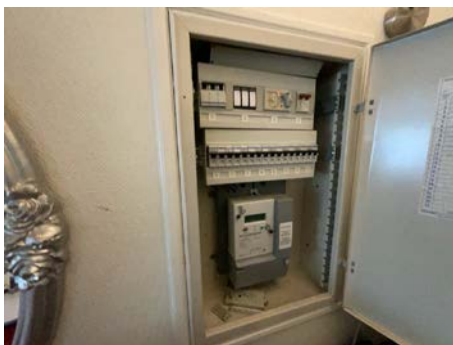
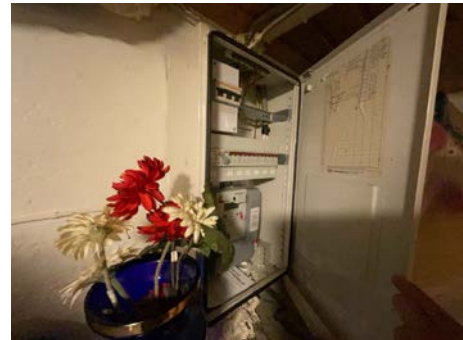
Anbefaler gjennomgang på det elektriske anlegget med en utvidet el-kontroll før bruk.

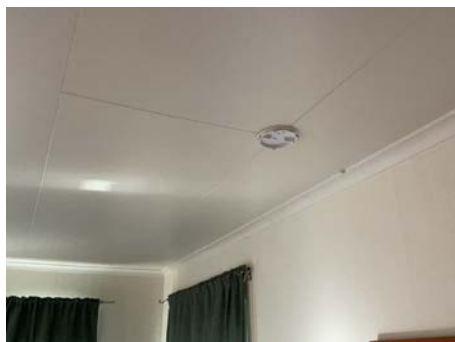
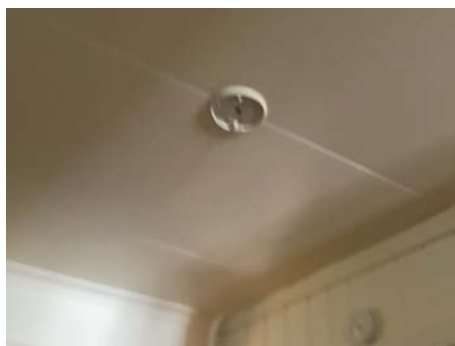
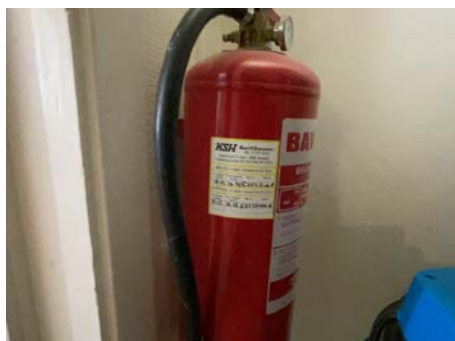
1. Er det mangler for brannslukningsutstyr i boligen iht. forskriftskrav på søknadstidspunktet, men minst Byggeforskrift 1985?  
**Ja**
2. Er det skader på brannslukningsutstyr eller er apparatet eldre enn 10 år?  
**Ja**
3. Er det mangler på røykvarslere i boligen iht. forskriftskrav på søknadstidspunktet, men minst Byggeforskrift 1985?  
**Nei**
4. Er det skader på røykvarslere?  
**Nei**

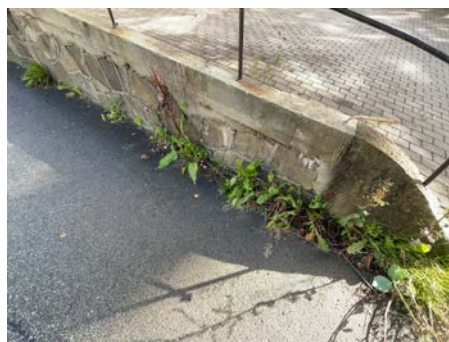
- Grunnmuren har sprekkdannelser.

Visuell observasjon av grunnmur viser noen vertikale riss men ikke synlige setnings sprekker på befaringsdagen. Hele grunnmur er ikke synlig da det er under terreng og manglende tilkomst, ukjent tilstand på grunnmur som ikke er synlig der videre undersøkelser innebærer inngrep.

- Det er påvist mindre sprekker og/eller skjevheter i muren.

- Lokal utbedring må utføres.

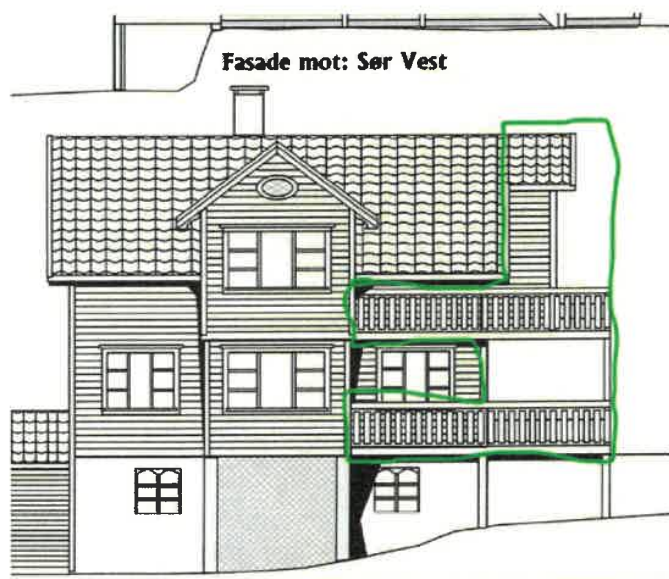
Kommunen har i tegningen nedenfor markert med grønt hva vi oppfatter som godkjent i den andre tillatelsen fra 2002, som gjelder vindfang og terrasse (2002/06939).

Plantegningen viser bare terrasse på nivå med eksisterende bolig plan 2. Det er derfor ikke opplagt at den nederste terrassen er omfattet av tillatelsen, men kommunen legger dette til grunn siden den vises på fasadetegning. Den vil dessuten ikke vises på tegninger ovenfra fordi den er like stor som terrassen over.

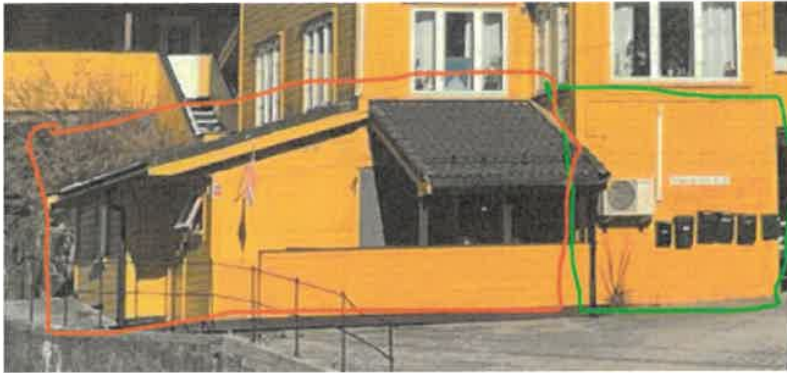
De to tilbyggene markert med rødt nedenfor mangler tillatelse.

Tverrfløyen markert i grønt var tidligere ikke innebygget, noe man blant annet ser i «Tilbygg – 2002-06939 – Søknad». Salgsoppgaven viser at dette nå er innredet for beboelse, noe som utgjør en søknadspliktig bruksendring.

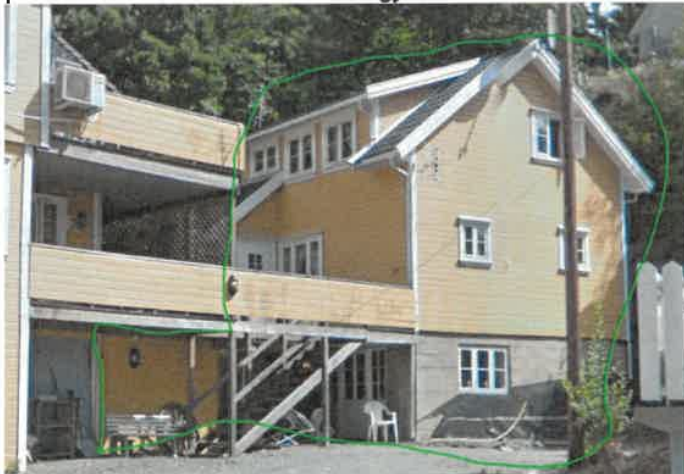
2) Bod og terrasse større enn tillatelse. Utvidelse av kjelleretasje i bolig.

Bildet nedenfor viser «boden» som klart er bygget større enn tillatelsen. Den er også sammenbygget med boligen og inneholder to boenheter. Godkjent terrasse er den fra 2002, som går i underkant av 3 meter ut fra boligens fasadeliv i retning mot «boden». Tillatelsen omfatter heller ikke utvidelse av boligens kjelleretasje, men nederst til venstre på bildet ser man at dette er gjort.
