# Tilstandsrapport

Kjenndalsbrotet 22, 5225 NESTTUN

# gnr. 43, bnr. 808, snr. 40

Befaringsdato: 28.01.2026

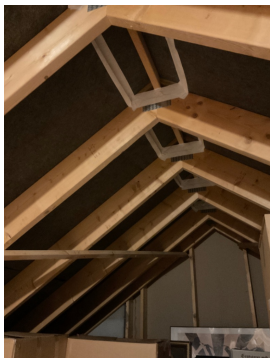
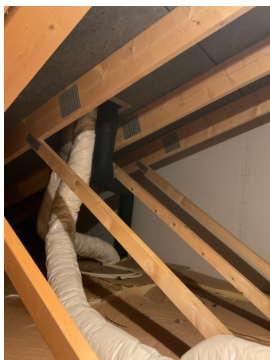
Saltak i trekonstruksjoner.  
Taket er tekket med takstein.  
Tilkomst til kaldlufta via luke med stige i stue/gang.  
Bjelkelag er isolert.  
Konstruksjonen er tør.

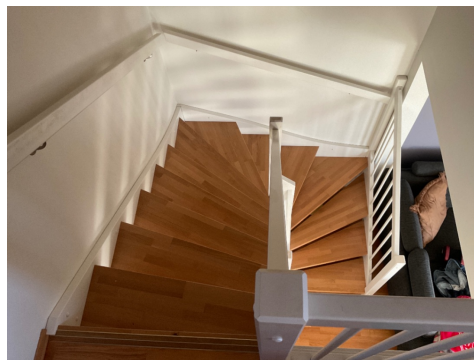
### TG 1 Innvendige trapper

Tretrapp.

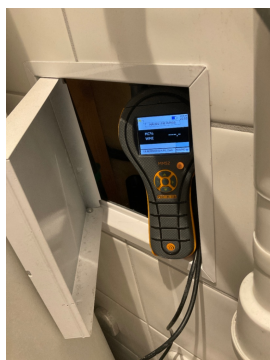
### TG 0 Tilliggende konstruksjoner våtrom

Fuktmåling er utført inne i veggkonstruksjonen via inspeksjonsluke i vegg.  
Det ble ikke registrert unormale fuktverdier i kontrollert område.

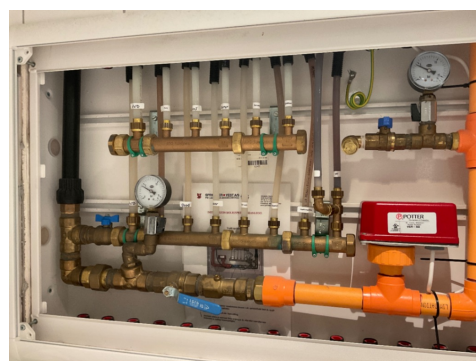
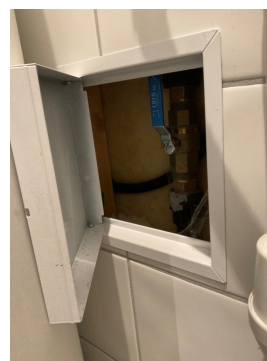
### TG 1 Vannledninger

Vannrør i rør i rør system.  
Samleskap for rør er plassert i bad/vaskerom.  
Det er ikke avdekket lekkasjer eller tegn til fukt i samleskap.  
Stoppekran i inspeksjonsluke under vannskap.

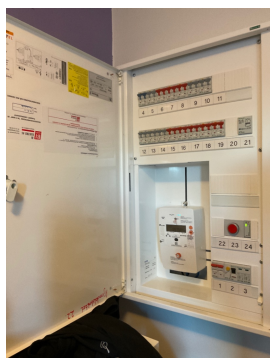
Kursfortegnelse må fremskaffes.
