Nordåsvegen 52,  
4760 BIRKELAND

# Flott enebolig med god beliggenhet i barnevennlig boligområde - 4 soverom - Tomt på over 1 mål - Frittstående garasje

# Tilstandsrapport

Befaringsdato: 02.12.2025

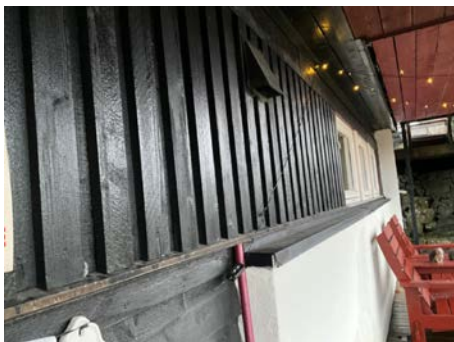
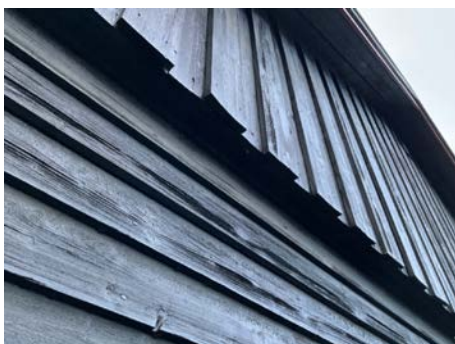
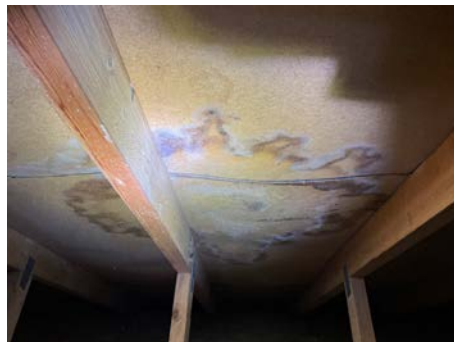
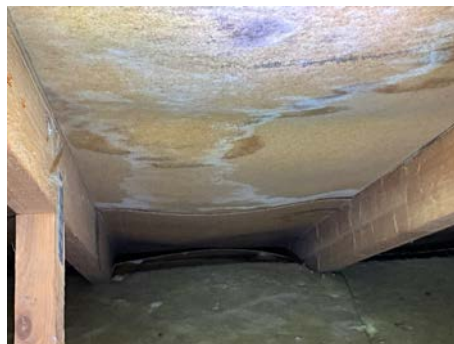
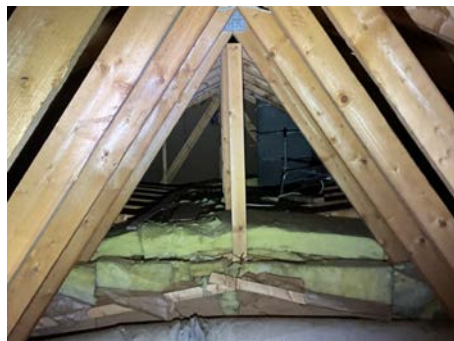
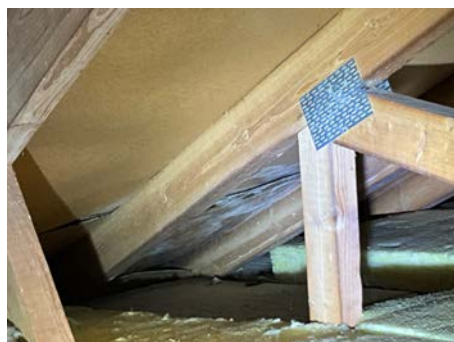
### TG 2 Veggkonstruksjon

Bindingsverkskonstruksjon kledd med liggende og stående bordkledning.

- Det vil være behov for utskifting av kledning på enkelte vegger med slitasje.
- Tiltak for å forbedre lufting er ikke prekært, men vil være et naturlig tiltak i forbindelse med senere utskifting av kledning.

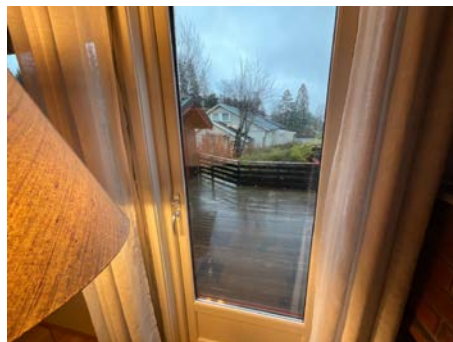
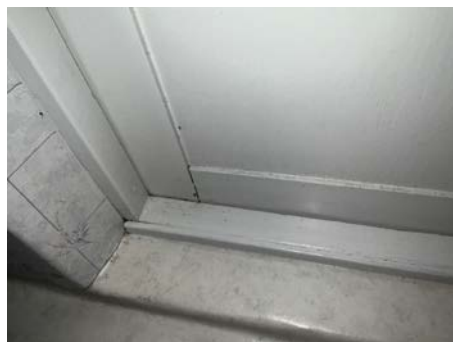
**TG 3** Dører

- Balkongdør i stuen er av nyere dato, fremsto i god stand og fungerte fint. Øvrige dører har avvik som nevnes under og gjelder eldre balkongdører.

- Dør mot vaskerom henger i karm og har slitasje. Fuktopptrekk i treverk registrert.

- Basert på alder må det kunne forventes at dører er en del av det fremtidige eller mulig nærliggende vedlikehold- og utskiftingsbehovet.

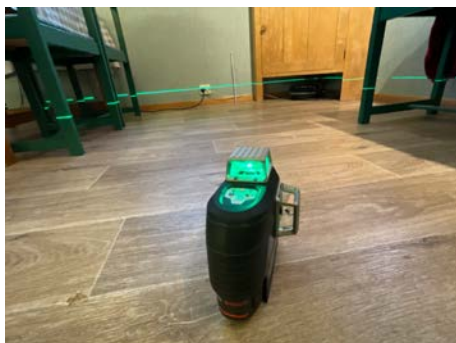
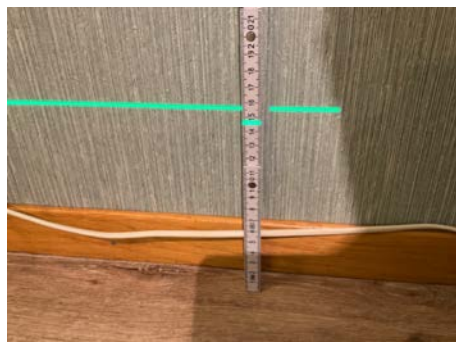
### TG 2 Etasjeskille/gulv mot grunn

Ved kontroll av nivåforskjell på gulv ble det hovedsakelig registrert normale avvik alder tatt i betraktning, men nivåforskjellen ansees som et avvik basert på standardens krav. Se kommentar under. Kontrollen er kun stikkmessig utført.

- Høydeforskjell målt på 2 meters lengde var stedvis mellom 10 - 20 mm. og mellom 15 - 30 mm. i hele rom. Dette er avvik som kvalifiserer til tilstandsgrad 2 og gis med bakgrunn i standardens krav til godkjente måleavvik.

- Oppretting er ikke prekært.

For å få tilstandsgrad 0 eller 1 må høydeforskjeller rettes opp. Det vil imidlertid sjelden være økonomisk rasjonelt som et enkeltstående tiltak i en bolig som dette. Dersom boligen en gang skal renoveres, kan man vurdere slike tiltak. Ny eier må selv vurdere eventuelt behov for oppretting.

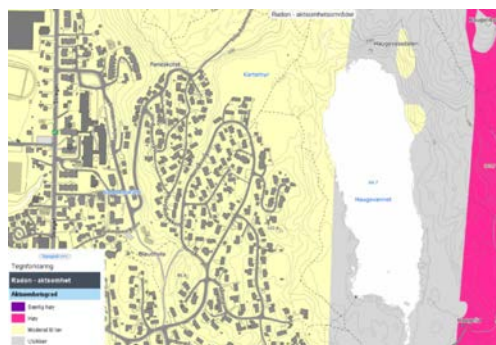
## TO 2 Radon

- Det er ikke fremlagt dokumentasjon på radonmålinger. Boligen ligger for øvrig i et område skravert gult, som betyr aktsomhet "moderat til lav" iht. DSA, som vil si, "lite sannsynlig skadelig", eller "normale forekomster".

- Det er ikke krav om radonmåling for boliger som ikke leies ut, men anbefales.

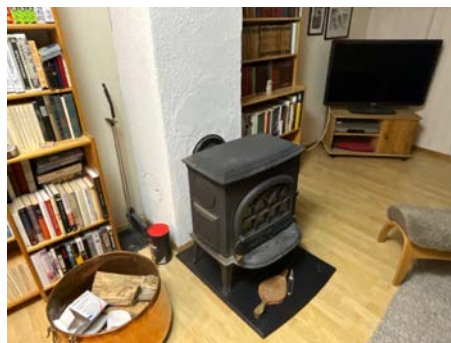
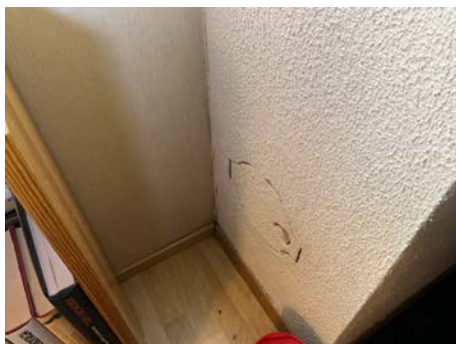
## TO 3 Pipe og ildsted

Boligen har vedovn i underetasjen og peis i stuen tilkoblet elementpipe. Vedovn var ikke i bruk på befaringsdagen, men fremstod tilsynelatende i OK stand. Overflater på pipe, er delvis belagt med murstein, eller er pusset i underetasjen.

Foto viser feieluke for nært brennbart materiale.

- Det er krav til sotlukestein i pipa dersom det er mindre enn 30 cm avstand fra sotluke til brennbart materiale på vegg. Alternativt kan brennbare materialer tildekkes med ubrennbare plater. .

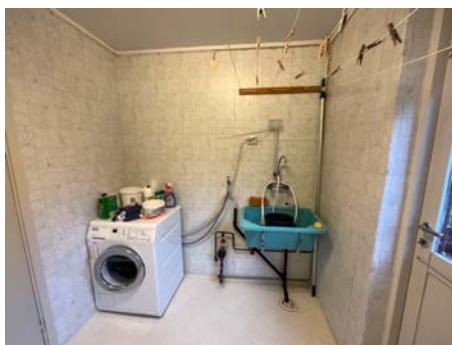
Vaskerom med vinylbelegg på gulv, tapet på vegger og takess i himling. Rommet er innredet med utslagsvask, samt opplegg for vaskemaskin.

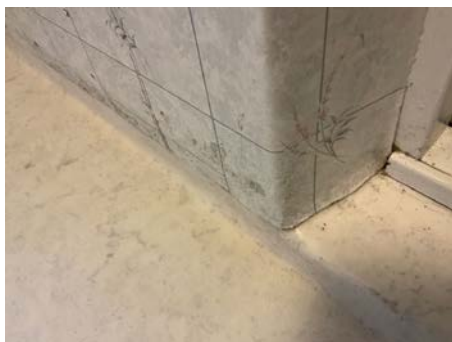
### 1. ETASJE/UNDERETASJE > VASKEROM

Våtromstapet på vegger og takess i himling.

Løsningen fungerer for våtrom som ikke blir utsatt for direkte vannsprut. Normal slitasje basert på alder må likevel påregnes.

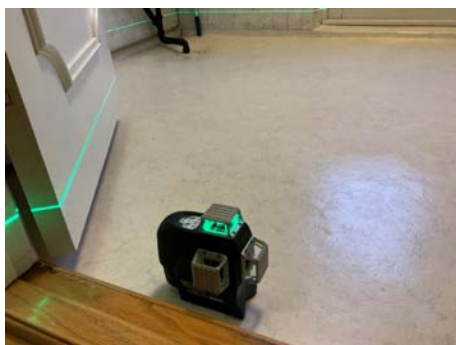
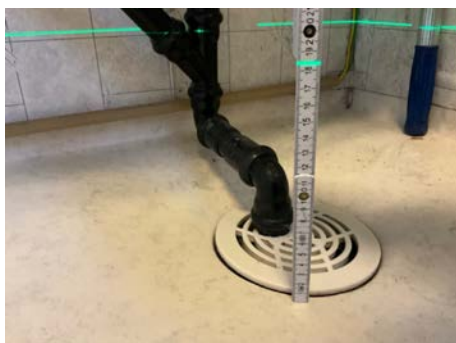
### 1. ETASJE/UNDERETASJE > VASKEROM

Gulvet har tilstrekkelig fall fra tett oppkant ved dørterskel mot sluk. Ved en eventuell lekkasje vil vann kunne renne til sluk før det kan gjøre skade på tiliggende bygningsdeler.

- Det er avvik:
- Over halvparten av forventet levetid er utgått på belegg og skjøter.

- Tiltak:
- Det er ikke prekært behov for tiltak da rommet fungerer til formålet. Tiltak må imidlertid påregnes på sikt.

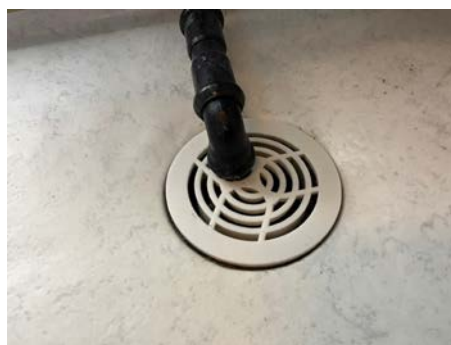
### ! TG 2 Sluk, membran og tettesjikt

Vaskerom er normalt lite utsatt for bruksvann, sluk er i hovedsak i tilfelle lekkasje. Tilsynelatende i god stand.

- Tiltak:
- Alder tilsier at utskifting av sluk og tettesjikt/membran vil være en del av det fremtidige utskiftingsbehovet da over halvparten av forventet levetid for membran og slukløsning er oppbrukt.

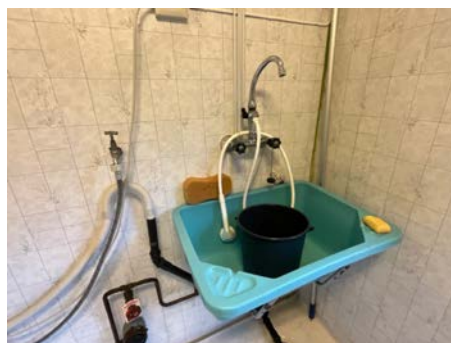
### ! TG 2 Sanitærutstyr og innredning

- Det er avvik:
- Over halvparten av forventet levetid er utgått på VVS-utstyr i rommet.

- Tiltak:
- Det er ikke prekært med utskifting siden utstyret fungerer i dag, men må påregnes på sikt.

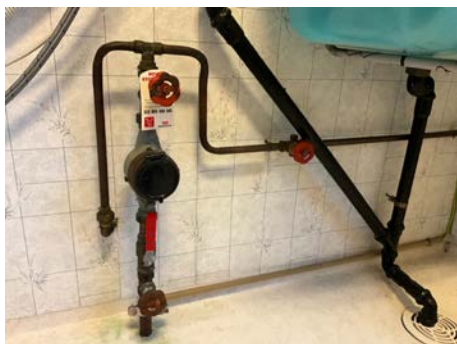
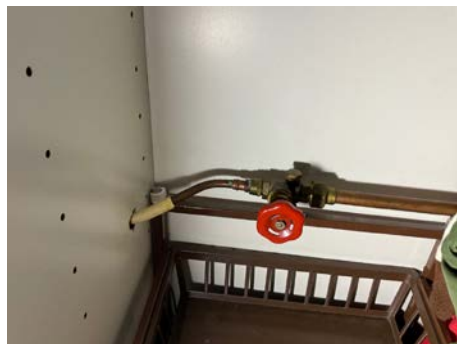
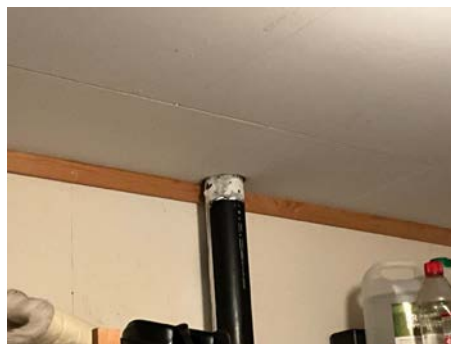
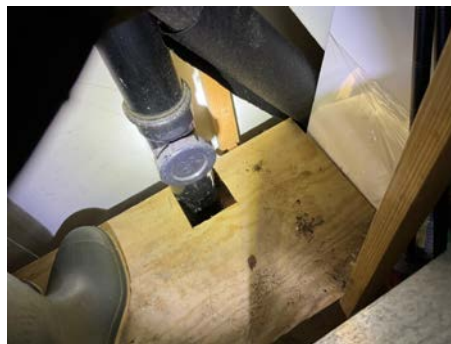
## TG 2 Avløpsrør

Avløpsrør av plast.

Det ble ikke registrert lekkasje fra rørkoblinger ved funksjonstest ved vannspyling i vask.

- Det er avvik:

- Det er ikke behov for utbedringstiltak siden anlegget fungerer i dag, men ut ifra alder kan skader plutselig oppstå på eldre anlegg. Ifm. oppgradering av våtrom vil det være naturlig med utskiftning av avløpsrør.

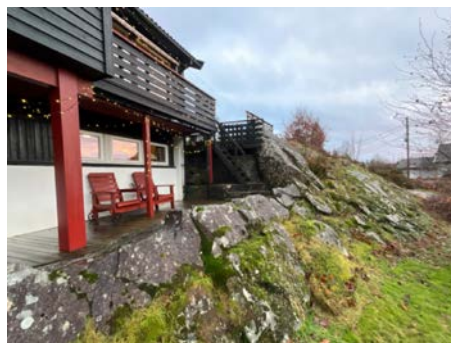
### Fuktsikring og drenering

Det ble ikke registrert avvik på drenerende masser som vil kunne ha innvirkning på selve boligen, da det er god høydeforskjell fra utvendig terrengnivå til innvendig gulv.

- Det er avvik:

- Utskifting er ikke prekært, men overvåk tilstanden jevnlig. For å få tilstandsgrad 0 eller 1 må dreneringen skiftes ut, men tidspunktet for når dette er nødvendig er vanskelig å si noe om.

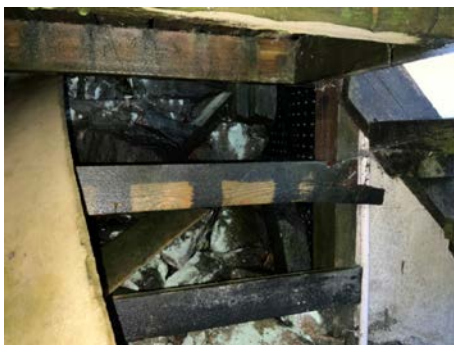
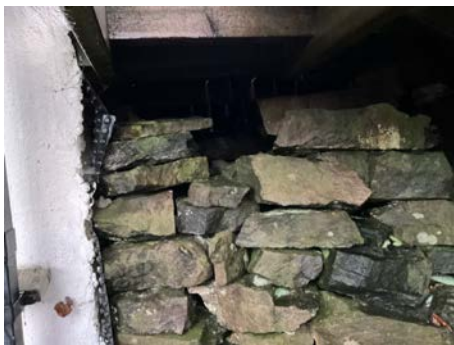
## TG 2 Grunnmur og fundamenter

Grunnmur er pusset. Mulig av Leca elementer/murblokker e.l. Betongplate mot grunnen. Selger opplyser at det ble lagt 5 cm. isolasjon under støp, noe som var normal løsning for byggeperioden.

Betongplaten er i hovedsak tildekket med teppe/gulvoverflater, og derfor ikke tilgjengelig for kontroll etter sprekker.

TG gis på bakgrunn av at det ikke ble påvist indikasjon på vesentlige skjevheter, skader eller andre avvik som kan relateres på feil ved grunnmur og fundament.

- Det er avvik:
- Enkelte småriss/sprekk registrert i grunnmurs puss.

- Tiltak:
- Tiltak er ikke prekært. Selger opplyser at boligen står på sprengt fjell, dvs. med lite- eller ingen mulighet for bevegelse/sig. Forholdet bør imidlertid likevel holdes under oppsyn.

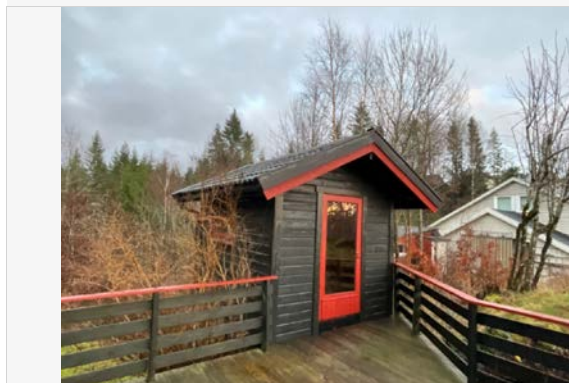
## Bod

Kjøper bør merke seg enkelte forhold ved konstruksjonen. Taksperer og mønedrager fremstår noe underdimensjonert, og det kan være behov for lokal forsterkning for å sikre tilfredsstillende bæreevne over tid. Videre er bygningen ikke vindtett. Dette innebærer at fuktig luft og noe nedbør ved kraftig vind kan trenge inn gjennom konstruksjonen. Dette er typisk for uisolerte og enkle bygninger, men det bør likevel tas i betraktning ved videre bruk.

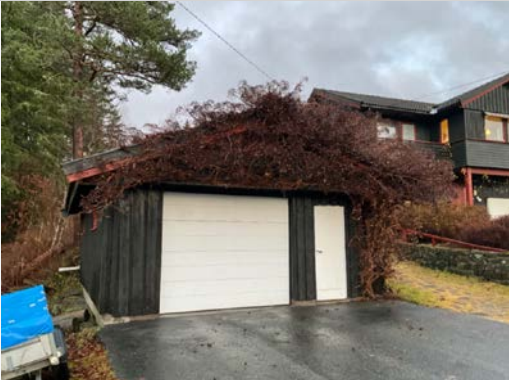
## Garasje

Det er opplyst at bygningen står på grunn som tidligere har vært myr, og garasjen har hatt skjevhet over lengre tid. Det er observert at konstruksjonen har sigd mot en av sidene. Denne forskyvningen medfører at vann fra snøsmelting og avrenning fra kjøretøy trekker mot den lavere siden av bygget. Garasjens grunnmur av Leca har enkelte sprekker som følge av setningene. Selger forsøkte på tidlig 80 tallet å støtte opp deler av grunnmuren av Leca som hadde skade/sprekk ved at det ble støpt en forsterknings vegg av betong i bakre del garasje. Det gjenstår fremdeles noe armering etter dette som bevist ikke ble kuttet da tanken var mulig å forhøye muren om det skulle være behov, noe som aldri har blitt noe av.

Det er i tillegg tilfylt terreng mot to av byggets yttervegger. Denne terrengtilførselen legger press mot grunnmuren og øker risikoen for fuktvandring i Leca-muren. Fuktmerker eller tegn på fuktpåvirkning må derfor påregnes som en følge av konstruksjonens oppbygging og plassering i terrenget.

Kjøper må være forberedt på at tiltak vil være nødvendige for å rette opp nevnte forhold, herunder håndtering av skjevheter, utbedring av grunnmur og utbedring av inntrengende eller kapillært fuktpåvirket murverk. Videre bør det påregnes vedlikehold og tiltak for utskifting eller oppgradering av bygningsdeler som inngangsdør, takrenner og andre elementer som viser slitasje i tråd med bygningens alder og opprinnelige utførelse.
