Zoarbakken 18,  
3950 BREVIK

# Herlig sjøeiendom og sjarmerende skipperhus. Sjelden mulighet - hus og hytte i ett. MÅ OPPLEVES!

**Salgsoppgavedato**

28.10.2025

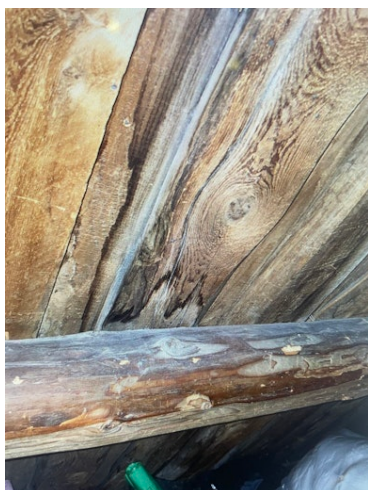
**Er det synlige tegn til skader som nedbøyning/skjevheter, på synlige deler av takkonstruksjonen?**

Det anbefales å etablere tilstrekkelig ventilering av konstruksjonen. Ytterligere undersøkelser anbefales for å kartlegge tilstand, takkonstruksjonen bør ha luke i himling for inspeksjon av bygningsdelen.

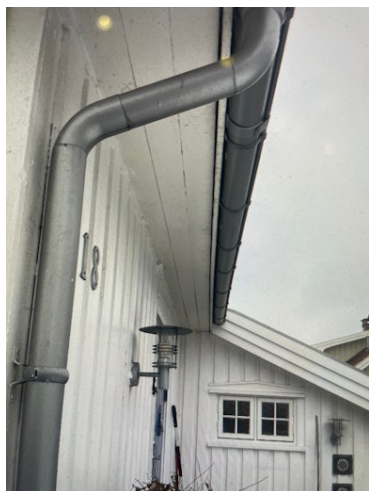
Det er ikke registrert skader på renner eller nedløp, men det kan erfaringsmessig forekomme små lekkasjer i skjøter og endelukk. Takvann er forsøkt ledet noe vekk fra bolig via utkast montert på nedløp.

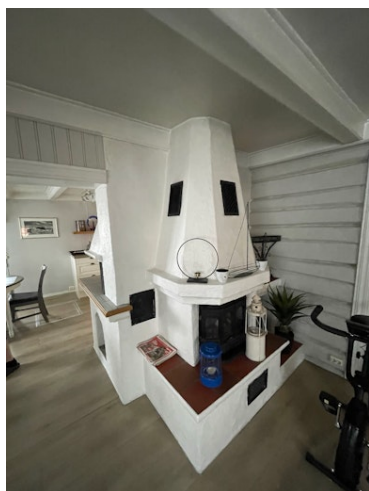
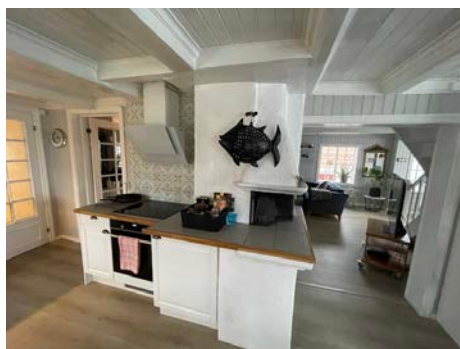
Det er ikke påvist sprekker eller skader på innvendig pipeløp.

Ytterligere undersøkelser må foretas for å få kartlagt tilstanden på innvendig røykrør og omfanget på eventuelle skader.

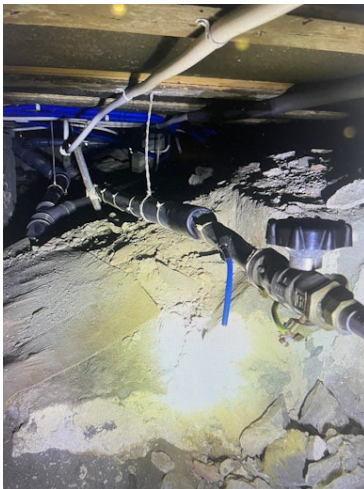
En eventuell lekkasje vil ha begrenset skadeeffekt siden tankene er montert i krypkjeller.

Tankene er fra 1988. Berederen har passert 20 år, eier opplyser at tankene er av rustfritt stål og det kan forventes en lang levetid. Tilstandsgrad er satt på bakgrunn av standardens generelle krav på levetider til varmtvannstanker.

Kobberrør har oppnådd høy alder med det er ikke påvist lekkasjer eller store mangler på befaringsdagen.

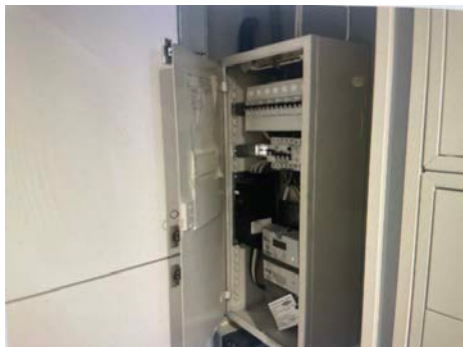
Eier opplyser at elektriker har utført en kontroll av anlegget og det er ikke funnet store feil. På generelt grunnlag anbefales det likevel en utvidet kontroll av anlegget som helhet av en fagmann på området, ved oppussings arbeider på boligen vil det være naturlig å bytte ut eldre deler og komponenter.
