Langåsen 17,
4513 MANDAL

Tilstandsrapport

Befaringsdato: 02.12.2025

Rapportdato: 15.01.2026

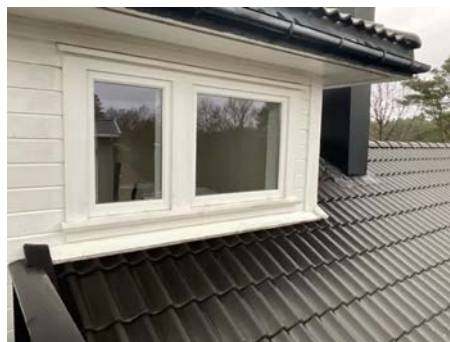
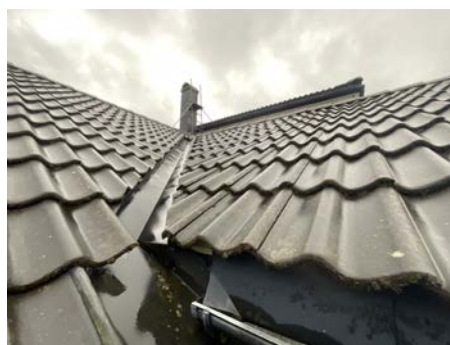
Taktekkingen er av betongtakstein. Taket er besiktiget fra takfot med bruk av stige, samt fra terrasser og balkong. Det ble ikke foretatt full inspeksjon av takflaten grunnet manglende tilkomstmuligheter uten bruk av stige.

Det er ikke krav om utbedring opp til dagens krav, men det anbefales å montere snøfangere for å forhindre skader på mennesker og husdyr som følge av takras.

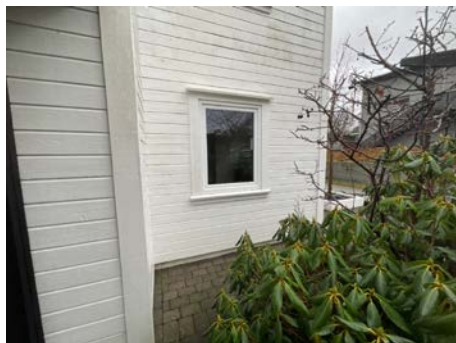
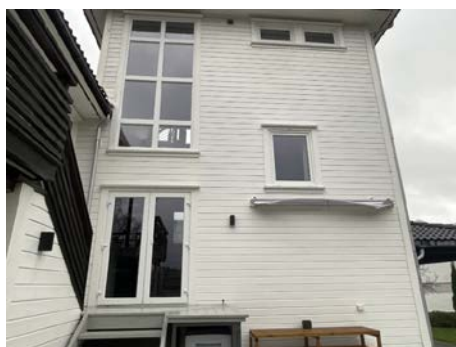
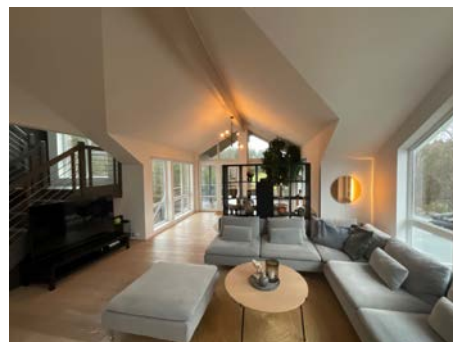
Veggene har bindingsverkskonstruksjon fra byggeår. Fasade/kledning har liggende bordkledning. Kledningen er kontrollert fra bakken, terrasser og balkong.

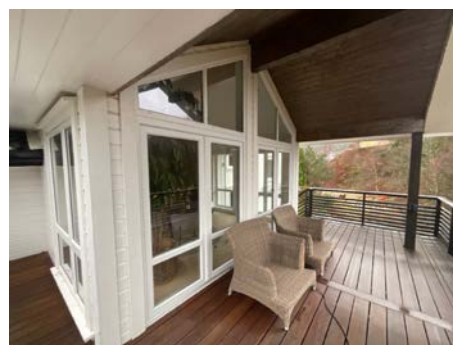
TG 1 Vinduer

Boligen har PVC vinduer med 2-lags glass.

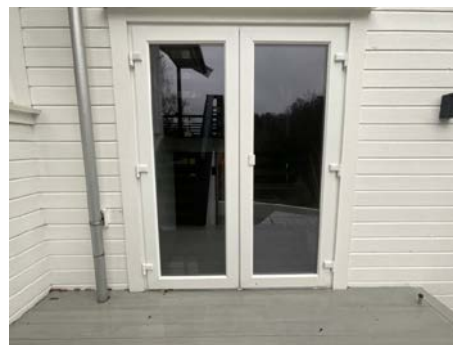
TG 1 Dører

Boligen har malt hovedytterdør, boddør og PVC-balkongdører.

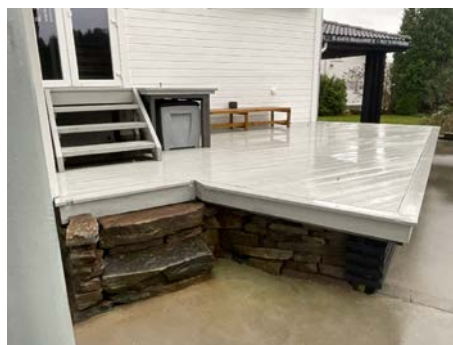
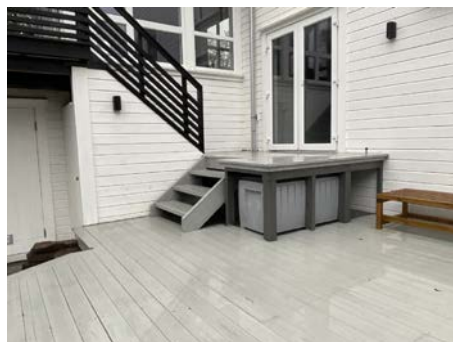
Manglende rekkverk øker risikoen for fallulykker, spesielt for barn og personer med nedsatt bevegelighet.

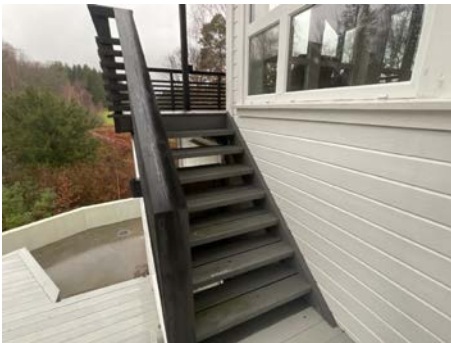
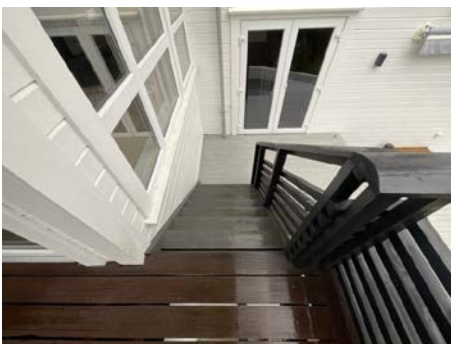
TG 2 Utvendige trapper

Rekkverket bør utbedres slik at horisontale spiler fjernes eller endres for å redusere klatrefaren for barn.

Åpningen i toppen av rekkverket bør reduseres til maksimalt 10 cm for å tilfredsstille gjeldende sikkerhetsanbefalinger og redusere risikoen for fallulykker.

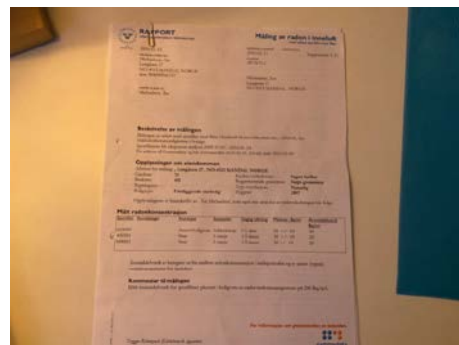
TG 0 Radon

Det er fremlagt dokumentasjon på radonmåling og målinger ligger under grenseverdier.

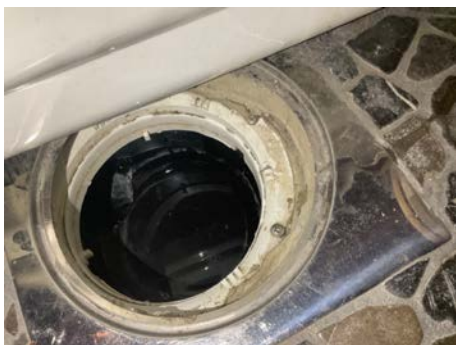
- Det er påvist mangelfull/feil utførelse rundt rørgjennomføringer e.l. som gir fare for fukt i konstruksjonen i våtsone.
- Mer enn halvparten av forventet brukstid er passert på membranløsningen.

Det er ikke synlig membranoppkant rundt avløpsrøret under innredningen. Dette medfører økt risiko for fuktinntrengning i konstruksjonen i våtsone.

Konsekvensen av manglende membranoppkant er økt risiko for fuktskader i våtsonen, noe som kan føre til skader på omkringliggende konstruksjoner og behov for omfattende utbedringer.

Det bør etableres korrekt membranoppkant rundt avløpsrøret under innredningen for å hindre fuktinntrengning i konstruksjonen.

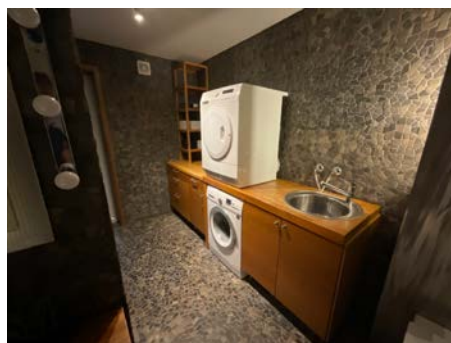
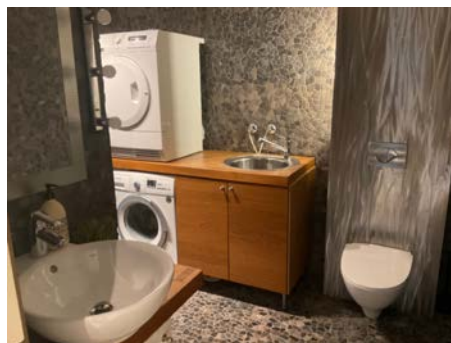
1. ETASJE > BAD/VASKEROM

TG 1 Sanitærutstyr og innredning

Rommet har innredning med nedfelt servant, veggmontert toalett, badekar og opplegg for vaskemaskin.

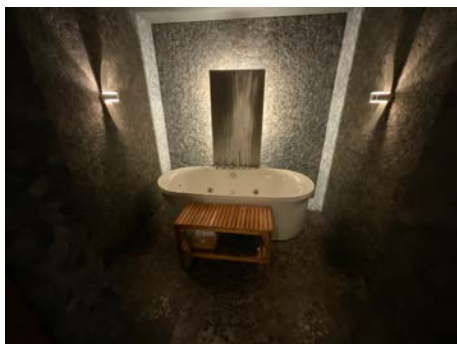
1. ETASJE > BAD/VASKEROM

TG 1 Ventilasjon

Det er etablert fuktstyrt baderomsvifte.

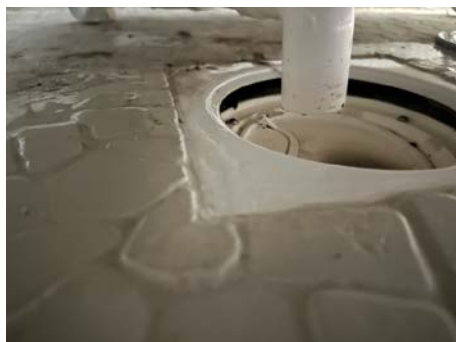
2. ETASJE > BAD

TO 1 Sanitærutstyr og innredning

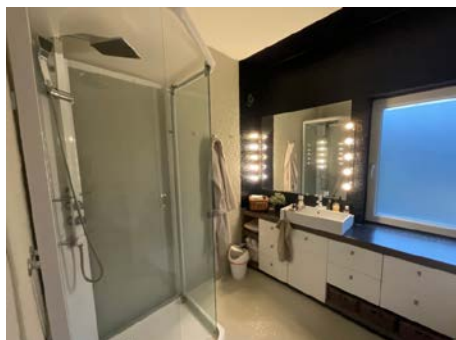
Badet har innredning med servant, veggmontert toalett og dusjkabinett.

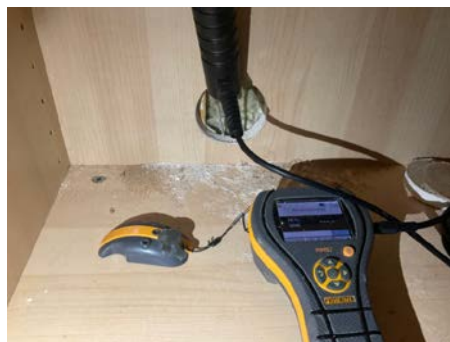
Det ble boret hull på soverommet i veggen bak dusjkabinettet. Hulltaking er foretatt uten å påvise unormale forhold. Hulltaking er ingen garanti for at det ikke er fukt eller svikt i konstruksjoner, men en indikasjon på at det fremstår normalt i området der hulltaking er utført.

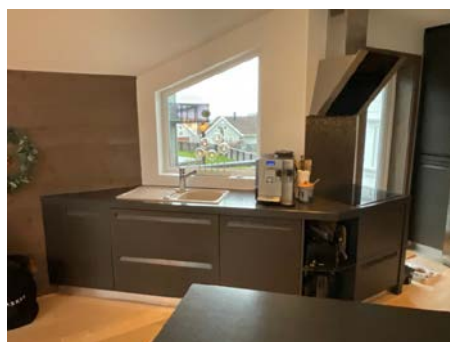
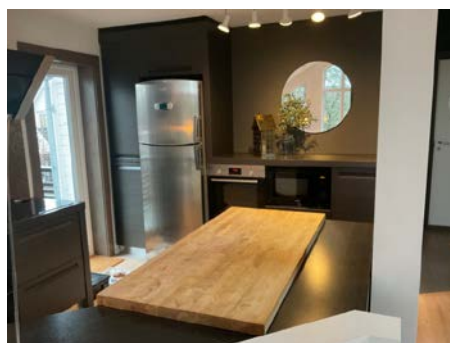
Heltre kjøkkeninnredning, italiensk, fra byggeår. Innredningen inneholder stekeovn, oppvaskmaskin, mikrobølgeovn, kjøleskap, fryser og koketopp.

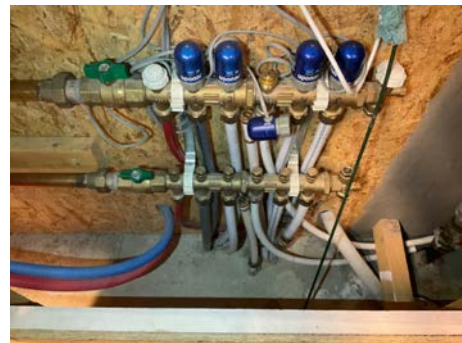
Det er vannbåren varme i deler av gulvet i 1. etasje, fra byggeår. Styringsenhet og termostater for vannbåren varme ble byttet i 2023. Arbeidet er utført av Egelandrør AS.

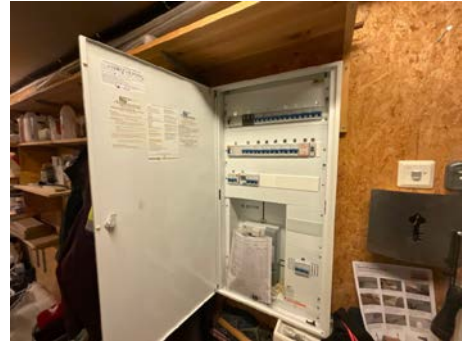
Dette er en forenklet kontroll begrenset til de spørsmål og undersøkelser som forskrift til avhendingslova (tryggere bolighandel) § 2-18 inneholder. Dette kan ikke sammenlignes med en kontroll utført av offentlig myndighet (Det lokale eltilsyn) eller registrert elektrovirksomhet, og en bygningssakkyndig har verken kompetanse eller lov til å foreta en slik kontroll.

Det anbefales en gjennomgang av det elektriske anlegget av en EL-fagmann, da jeg ikke har elektrofaglig kompetanse.

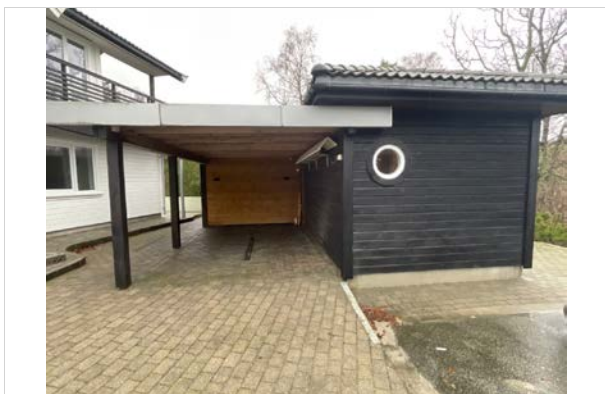
Carport og bod

Bod/carport fremstår vedlikeholdt.
