Songdalsvegen 276A,  
4645 NODELAND

# Sjelden mulighet! Sørlandshus fra 1700-tallet med uthus og garasje | Ca. 3,5 mål tomt | Kun 20 min fra Kr.sand

# Tilstandsrapport

Befaringsdato: 09.02.2026

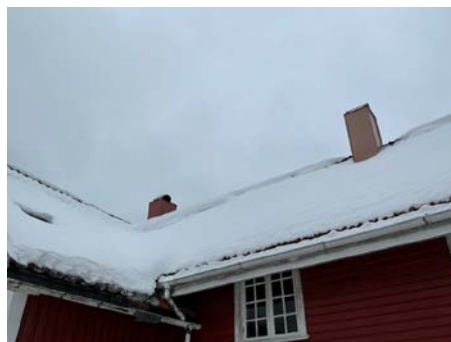
Takflater snødekt ved befaringen.

Tekking holdes under oppsyn. Jevnlige vedlikehold som utskifting av slitte/knekte stein må utføres. Nærmere kontroll når takflater når snøfritt anbefales.

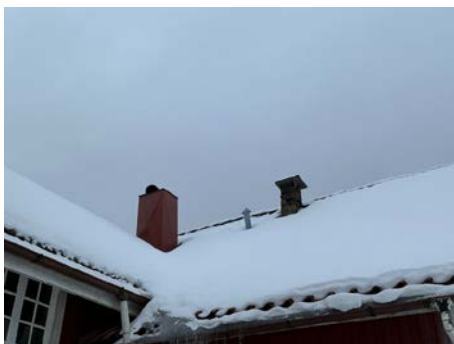
Utvendig > Nedløp og beslag  
Varierende alder og slitasje på utvendige beslag.  
Hovedsakelig snødekt ved befaringen. Det må bemerkes at bygningsdelen kun er inspisert visuelt fra bakkenivå  
Vurdering av avvik:

Hovedsakelig snødekt ved befaringen

Det gjøres oppmerksom på høy alder og generell slitasje på enkelte av beslagene. Det bør påregnes hyppig vedlikehold og oppsyn. Noe utskifting må kunne påregnes i nær fremtid. Det anbefales generelt tilsyn av loft for kontroll av takgjennomføringer og beslagsløsninger, spesielt høst og vinter ved kraftig nedbør eller snø. Med dagens økte forekomst av ekstremvær er disse områdene spesielt utsatt for mindre lekkasjer og fuktproblematikk. Dette kan medføre skader på underliggende konstruksjoner og følgeskader dersom tiltak ikke iverksettes.

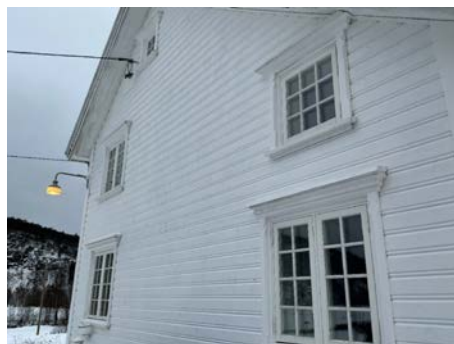
Sydvegg oppgradert i 2016

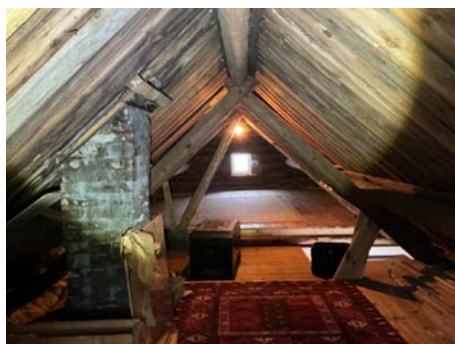
Undertak av rupanel. Ingen synlige lekkasjer registret i undertak ved befarng. Gjelder kun synlige deler fra loftsdel. Del med lukket konstruksjon og lav høyde er ikke kontrollert visuelt med inngrep eller demontering.

Lufting av denne type konstruksjon vil være varierende i omfang. Naturlig sprekker og gliper vil normalt kunne sørge for generell utlufting.

Kaldtloft

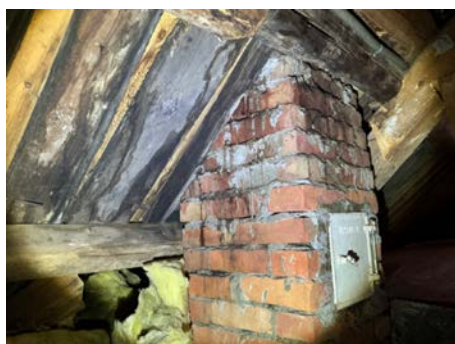
Gjennomføring av ene pipe. Tørr ved befaring. Skjolder antas å være «gamle»

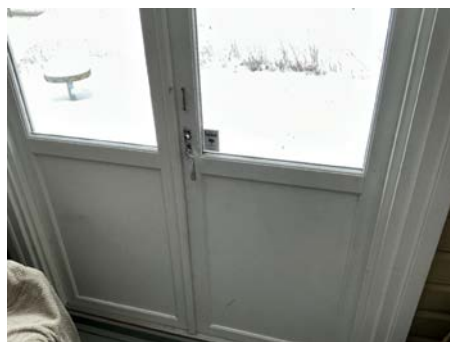
Dobbelfløyet dør med isolerglass fra slutten av 1990 tallet

Vanlig vedlikehold som smøring og justering av hengsler må kunne forventes. Eventuell utskifting må vurderes dersom ønske om økt standard med tanke på isolering (gjelder eldre dører) Dørene er typiske med tanke på boligens karakter og dette vil derfor være del av grunnlag for å bevare dørene.

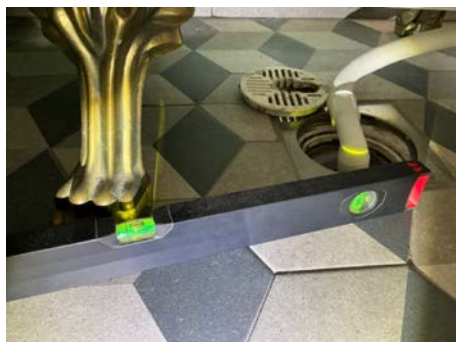
Motfall på deler av gulvet rundt slukområde

- Et bad med manglende/reduert fall til sluk blir mindre funksjonelt og sikkert for brukeren. Dette kan medføre stående vann på gulvet, vann som ikke ledes effektivt til sluket, økt risiko for at vann renner ut av rommet og redusert sklisikkerhet på gulvet.

For å lukke avvik (motfall) som gir grunnlag for TG 3 må hele gulvet bygges på nytt.

**Kostnadsestimat: 100 000 - 200 000**

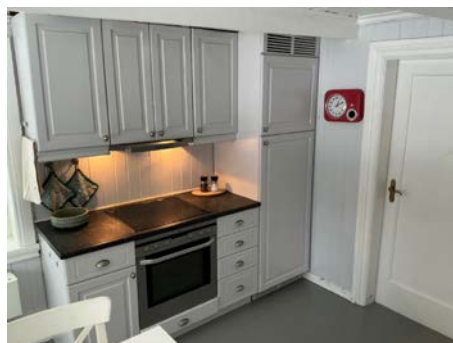
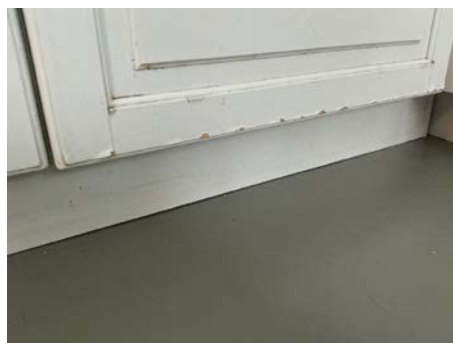
Slitasje/sår på dørrfront

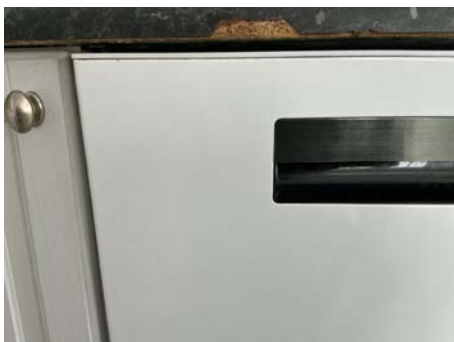
Slitasje/sår på benkeplate

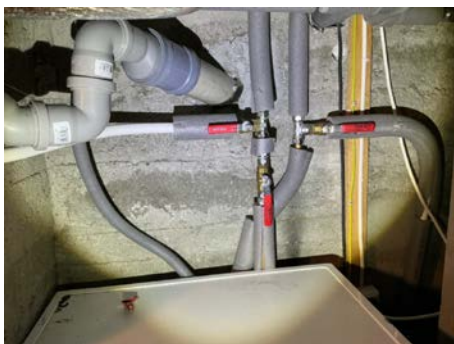
Ved oppgradering/renovering av bad, kjøkken ol. vil det være naturlig å påregne oppgradering av røropplegg. Ut fra alder er det en risiko forbundet med røropplegg med tanke på lekkasjer/svikt som kan oppstå. Undertegnede er ikke fagmann innen VVS faget og vurdering er kun en visuell kontroll med tanke på synlige lekkasjer og svikt.

Variierende alder på røropplegg

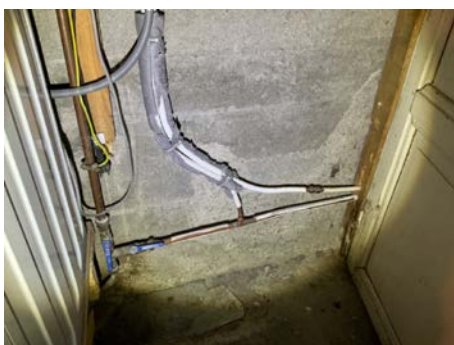
Variierende alder på røropplegg

Variierende alder på avløpsrør. Undertegnede er ikke fagmann innen VVS faget og vurdering er kun en visuell kontroll med tanke på synlige lekkasjer og svikt.

Det anbefales å vurdere utskifting eller oppgradering av røropplegget ved fremtidig oppussing av bad, kjøkken eller lignende, da høy alder medfører økt risiko for lekkasjer og svikt. Vurderingen er basert på visuell kontroll, og det anbefales å innhente vurdering fra autorisert VVS-fagperson for en grundigere tilstandsvurdering.

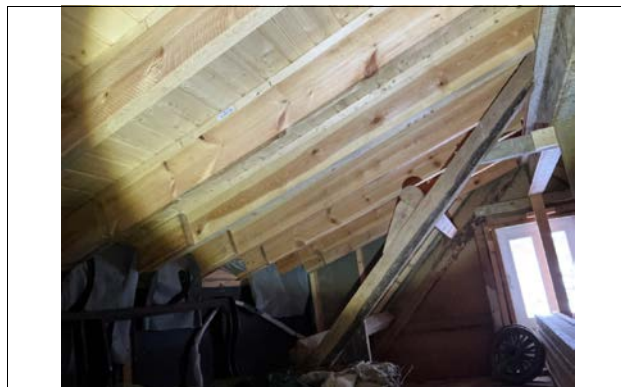
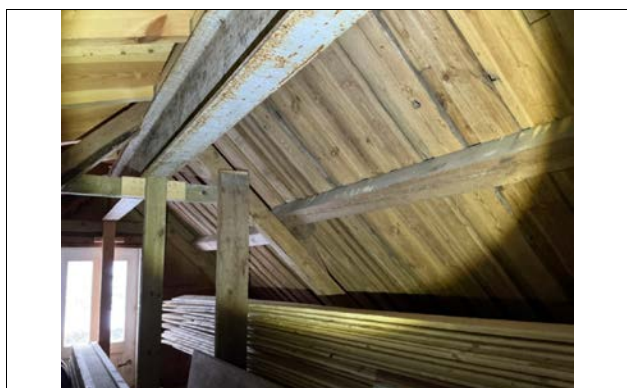
Synlig luftespalte etablert i takkonstruksjon over garasjeedel
