# Tilstandsrapport

Enebolig

Nordhagen 42, 5268 HAUKELAND

Rapportdato: 08.08.2025

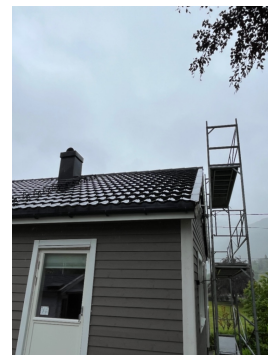
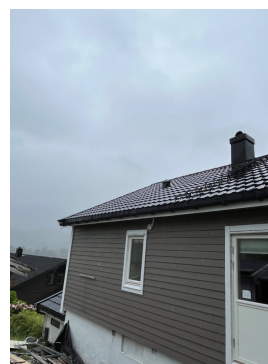
### Nedløp og beslag

- Det er ikke tilfredsstillende bortledning av vann fra taknedløp ved grunnmur.
- Det mangler snøfangere på hele eller deler av taket, men det var ikke krav om dette på byggemeldingstidspunktet.
- Takrenner/nedløp har store lekkasjer.

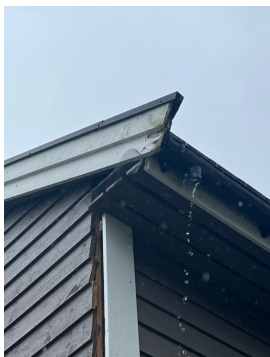
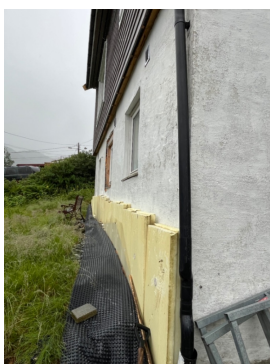
## ! TG 2 Veggkonstruksjon

Det er pusset og malt murkonstruksjon og trekonstruksjon fra byggeår og tilbyggingsår.

Det må påregnes tiltak med ferdigstilling av påbegynt arbeid.

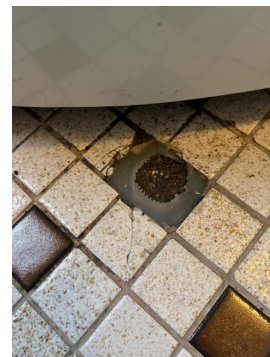
### ! TG 2 Tilliggende konstruksjoner våtrom

- Hulltaking er ikke foretatt da det allerede er påvist andre avvik i våtsonen.

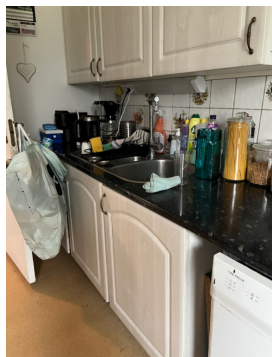
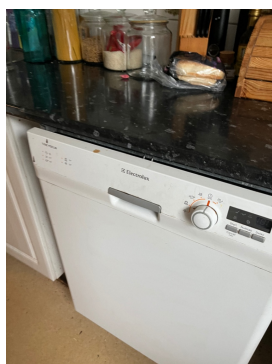
## 1 ETASJE > KJØKKEN

### ! TG 2 Avtrekk

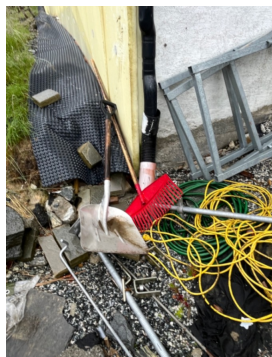
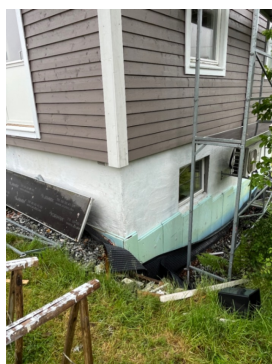
## ! TG 2 Grunnmur og fundamenter

Støpt ringmur med gulv i underetasje.

Vedlikehold må påregnes
