Helleveien 146,  
3790 HELLE

# Enebolig på Helle med romslig tomt og flott sjøutsikt. Stor parkering og carport. Usjenert uteplass

# Tilstandsrapport

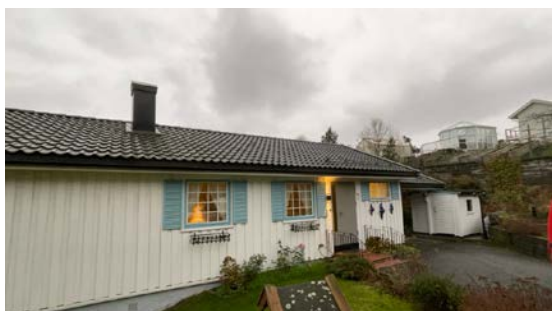
Utsnitt taktekking.

Undertak må overvåkes.

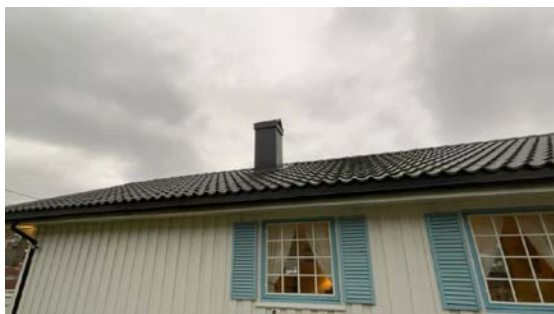
Renner, nedløp og beslag ble skiftet i 2019 i følge eier.

Utsnitt beslag.

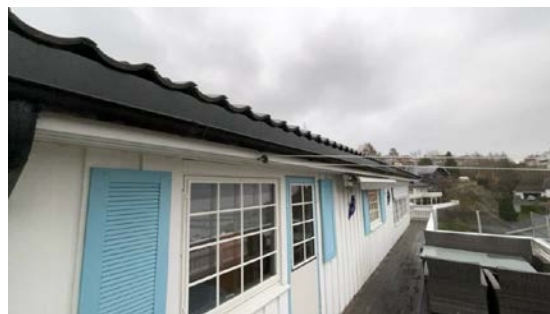
Utsnitt renner.

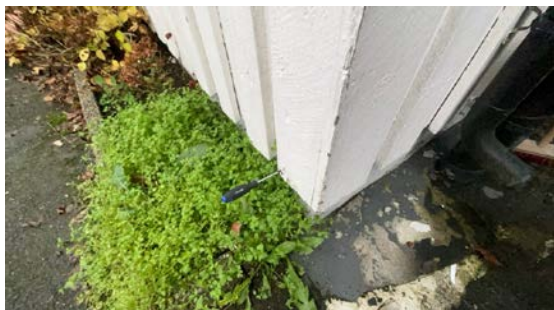
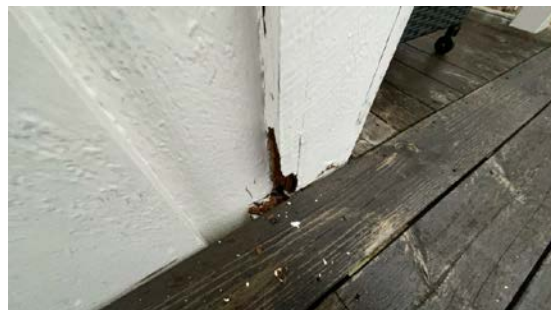
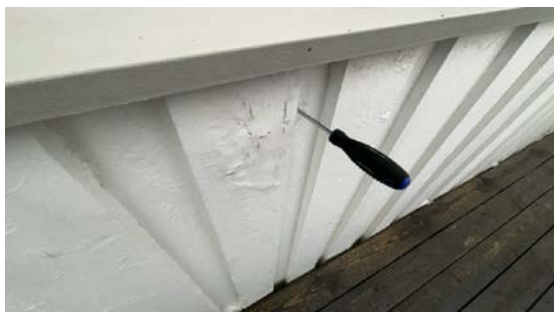
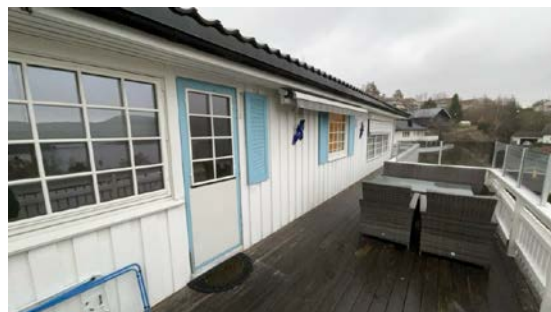
- Det er ingen eller liten lufting i nedre kant av kledning mot grunnmur.
- Det er påvist spredte råteskader i bordkledningen.

Utsnitt veggkonstruksjon.

- Råteskadet trekledning må skiftes ut.
- Lokal utbedring må utføres.
- Det bør foretas tiltak for å bedre lufting av kledningen.

Kostnadsestimat: 200 000 - 500 000

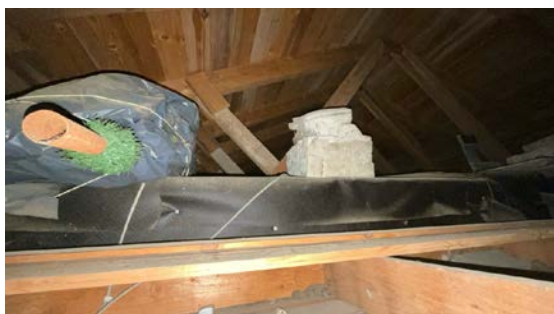
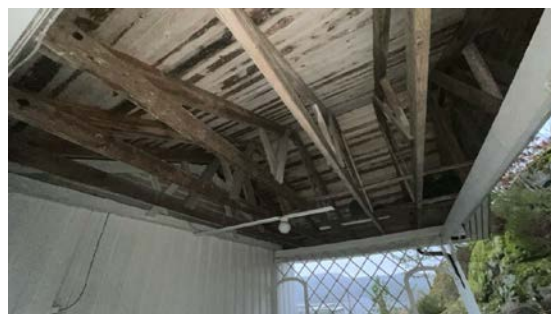
- Det er begrenset/dårlig ventilering av takkonstruksjonen.
- Det er påvist fuktskjolder/skader i takkonstruksjonen.

Utsnitt takkonstruksjon.

- Det må gjøres nærmere undersøkelser.

Takkonstruksjon må overvåkes og utbedringer må utføres etter behov.

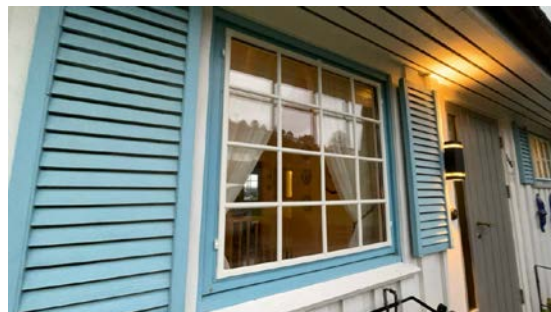
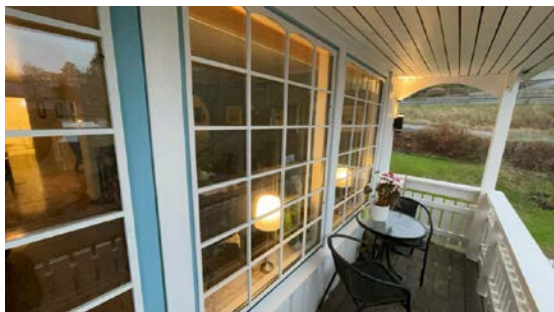
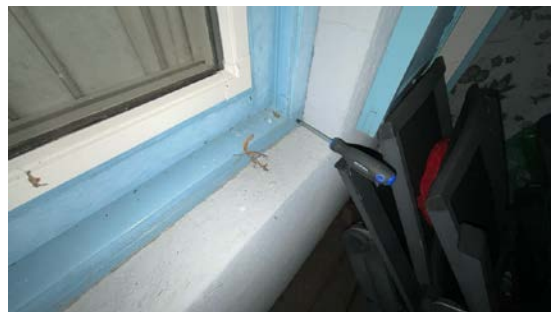
Stedvis er vinduer skiftet, men det er fortsatt fuktskader og merker i karmene.

- Det er påvist vinduer med fukt/råteskader.
- Karmene i vinduer er slitte og det er sprekker i treverket.

Det er registrert originale vinduer med råteskader.

Utsnitt vinduer.

- Det må påregnes noe vedlikehold og at enkelte vinduer må skiftes ut.
- Vinduer med råteskader må erstattes med nye.

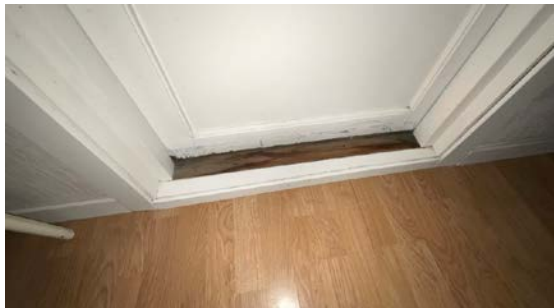
- Det er påvist dør(er) med fukt/råteskader.

Utsnitt terrassedør.

**Kostnadsestimat: 20 000 - 100 000**

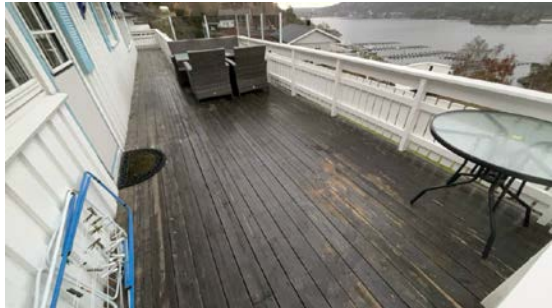
- Det er påvist fukt-/råteskader i konstruksjonen.

Det er registrert noe sprekker og alder/værslitasje på terrassebord.

Utsnitt terrasse.

- Råteskadede konstruksjoner må skiftes ut.

**Kostnadsestimat: 20 000 - 100 000**

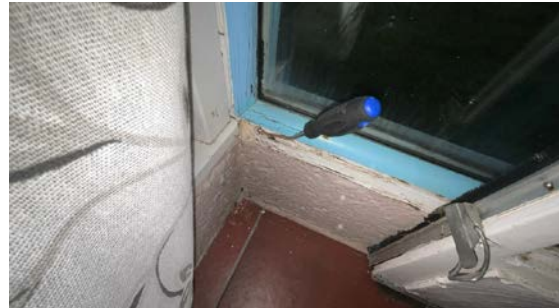
Råte.

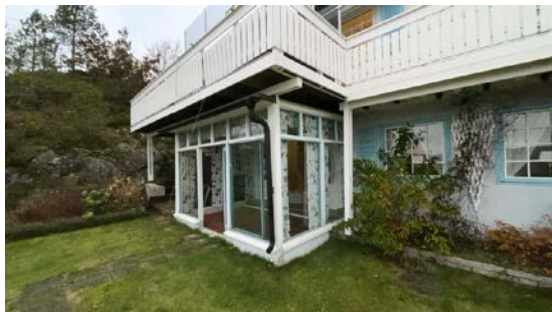
Innglasset areal.

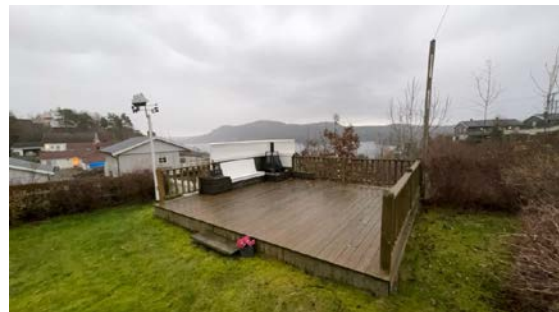
Utsnitt frittliggende platting.

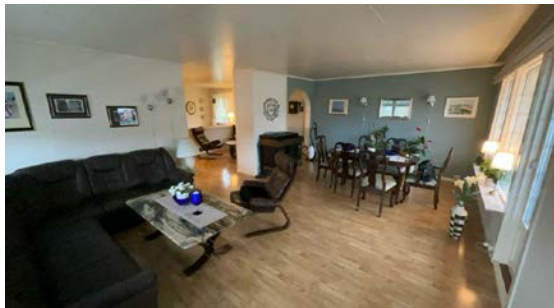
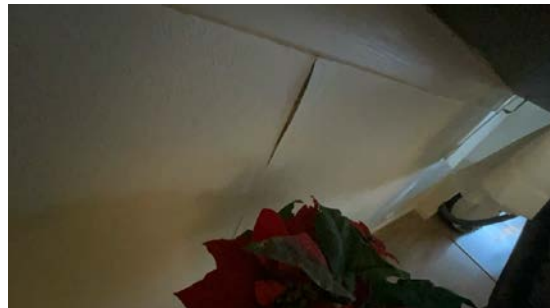
Utsnitt overflater

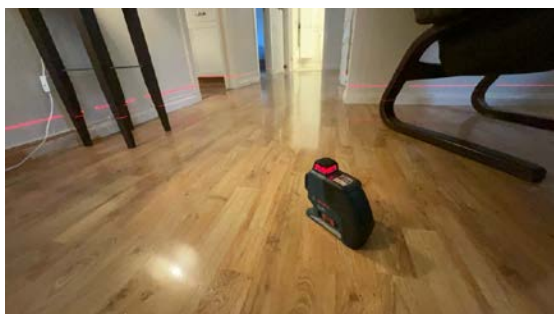
- Det er målt høydeforskjell på mellom 15-30 mm gjennom hele rommet. Tilstandsgrad 2 gis med bakgrunn i standardens krav til godkjente måleavvik.

Høydeforskjeller kontrollert.

- For å få tilstandsgrad 0 eller 1 må høydeforskjeller rettes opp. Det vil imidlertid sjelden være økonomisk rasjonelt som et enkeltstående tiltak i en bolig som dette. Dersom boligen en gang skal renoveres, kan man vurdere slike tiltak.

Knirk kan utbedres om det ønskes.

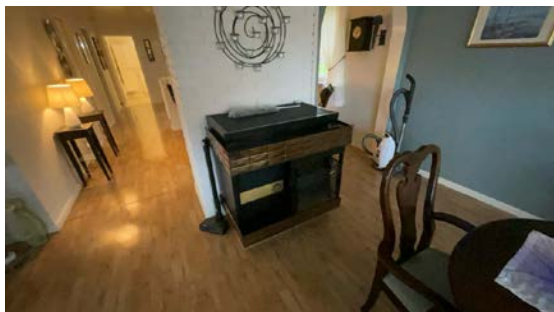
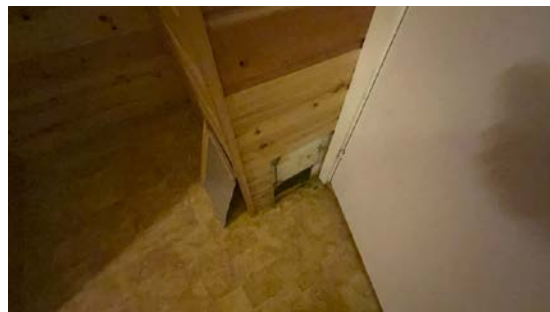
Ildsted.

Feieluke.

- Pipevanger må gjøres tilgjengelig.
- Det må foretas tiltak for å lukke avviket.

Anlegget må kontrolleres av feier og godkjennes før bruk.

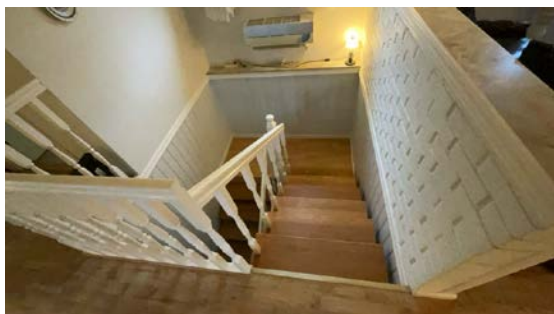
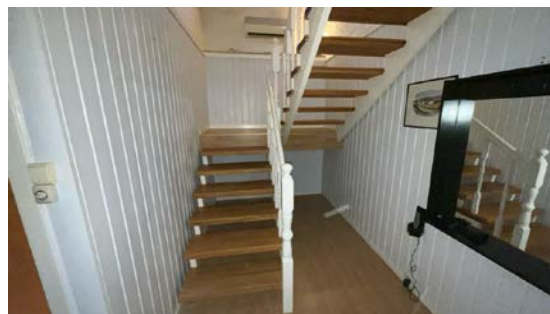
- Åpninger er såpass store at det ut ifra sikkerhetsmessige forhold anbefales å lage mindre åpninger.
- Håndløper bør monteres, men det var ikke krav på byggetidspunktet.

Innvendig trapp i tre.

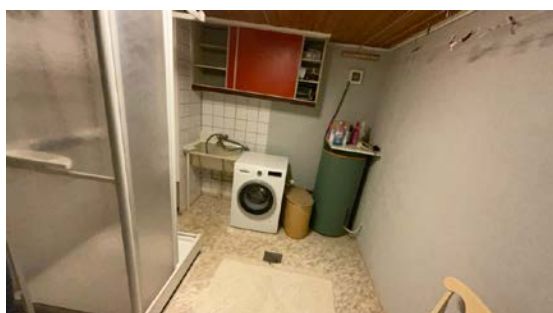
TG: 3 er gitt da forventet levetid er oppbrukt på vaskerom.

Utsnitt vaskerom.

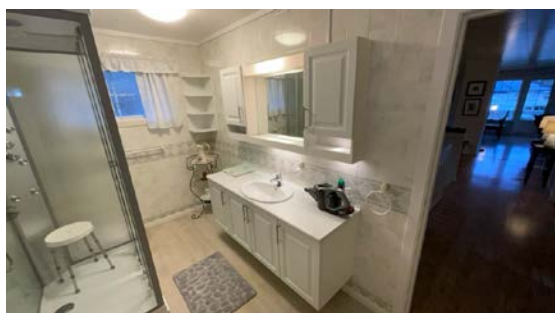
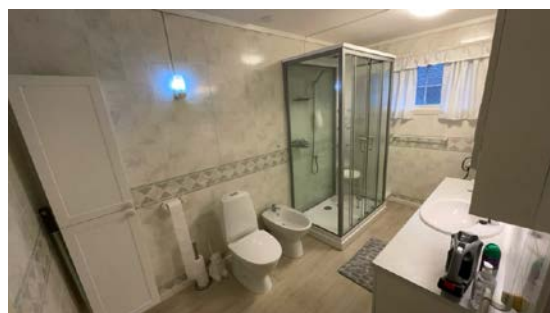
TG: 3 er gitt da forventet levetid er oppbrukt.  
Baderom brukes som normalt på befaringsdagen.

Utsnitt baderom.

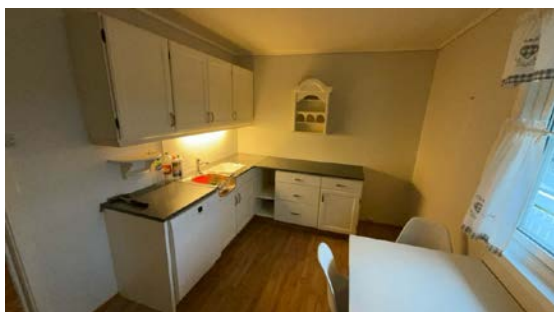
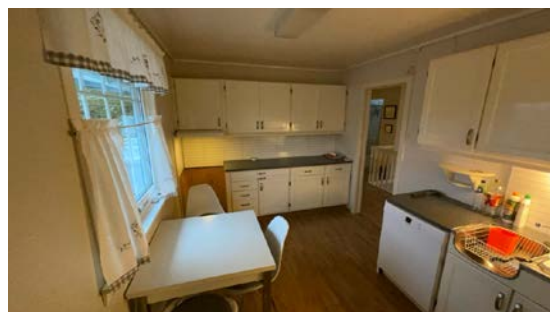
- Det er påvist skader på overflater/kjøkkeninnredning utover normal slitasjegrad.

Utsnitt kjøkken.

Det må beregne små utbedringer og festing av benkeplater for TG:1.

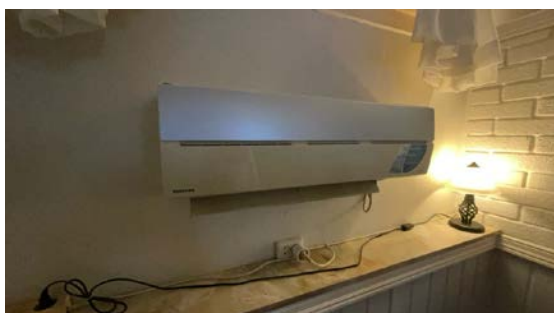
TG på varmepumpe er satt utfra synlige fysiske skader eller løse ledninger.  
Varmepumpe er ikke funksjonstestet.

Varmepumpe, innvendig aggregat.

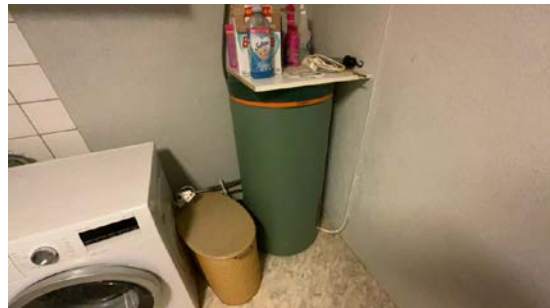
Varmtvannstank.

- Det er ikke behov for utbedringstiltak siden tanken fungerer i dag, men ut ifra alder kan skader plutselig oppstå på eldre tanker.

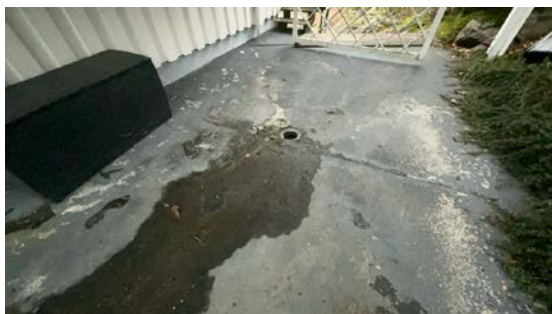
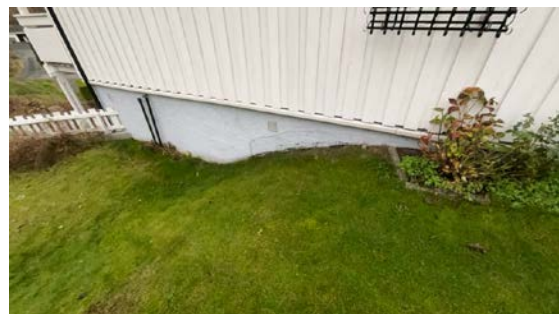
Drensrør fra carport.

Manglende fuksikring mot grunnmur.

For å få et bedre innemiljø kan ikke redrenering og montering av fuksikring utelukkes.  
Ønsket bruk av underetasjen er avgjørende.

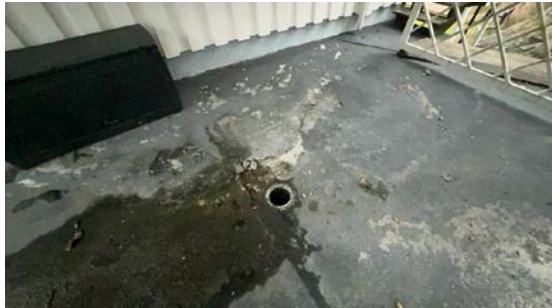
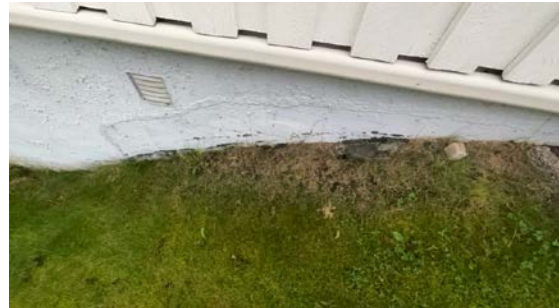
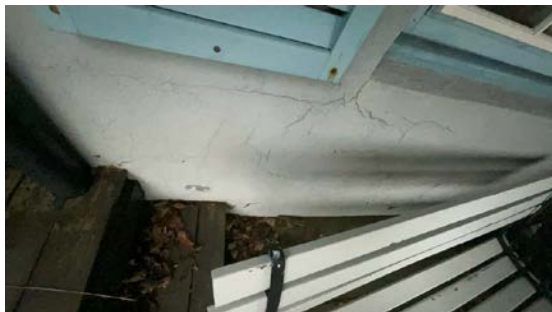
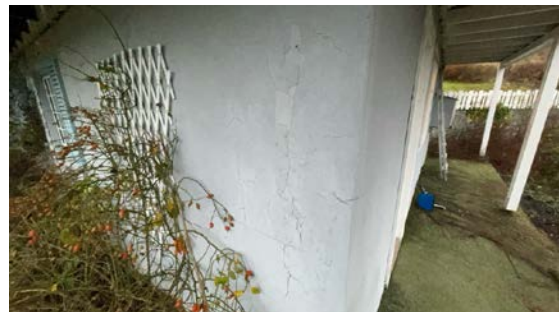
- Grunnmuren har sprekke-dannelser.

Det er registrert noe sprekker og riss.

Det er registrert sprekker og bevegelse på såle i carport.

Utsnitt såle i carport.

Utsnitt grunnmur.

- Påviste skader må utbedres.
- Lokal utbedring må utføres.

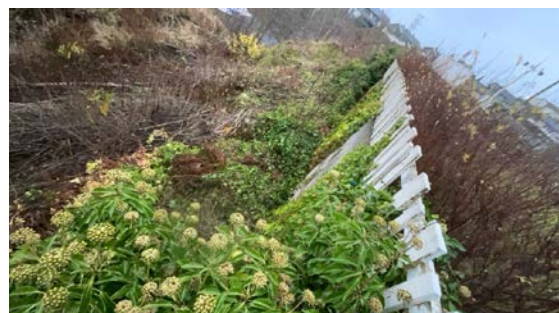
Det er registrert noe riss og forvitring i forstøtningsmur.

Utsnitt forstøtningsmurer.

Det må beregnes vedlikehold og utbedringer av forstøtningsmurer, men husk at dette er større forstøtningsmurer som er i stor del skjult av vegetasjon, det er en fare for skjulte feil og avvik og at kostnadsestimatet er høyere.

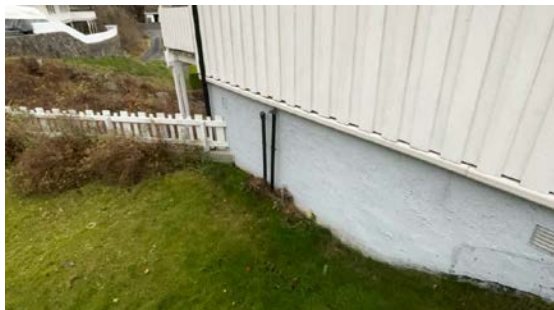
Utsnitt oljetank.

Det kan forekomme en kostnad for fjerning av gammel oljetank i glassfiber.
