# Tilstandsrapport

Boligbygg med flere boenheter

Prestebøen 25, 6809 FØRDE

Befaringsdato: 12.09.2025

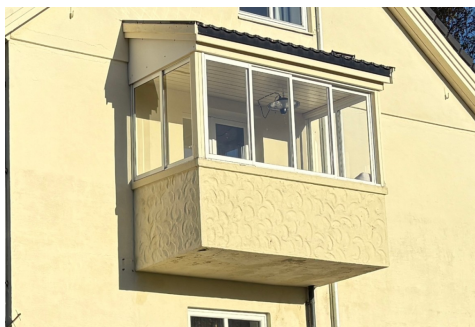
- Rekkverket er for lavt i forhold til dagens krav til rekkverkshøyder.
- Rekkverk i betong-/murkonstruksjon. Høyde er ca. 94cm over ferdig gulv på terrassen. Dagens krav er at terrasser/balkonger skal sikres med rekkverk med en minste høyde på 1,0 meter dersom terrasse/balkong er mer enn 0,5 meter over bakkenivå, opptil 10 meter over bakkenivå jf. § 12-15 og §12-11 TEK17.
- På underside av balkongkonstruksjon er det registrert avskalling i maling. Dette kan komme som følge av ytre fuktpåkjenning/avrenning via utvendig side av innglassing og rekkverk. Dersom betongen blir utsatt for fuktinntrengning over tid, kan dette føre til nedbrytning i form av sprekker, avskalling og korrosjon på eventuell armering i dekket. Innglassingen og taket over gjør balkongen tilnærmet tett mot inndrev av nedbør, forutsatt at glassene er lukket ved nedbør.

- Andre tiltak:
- Det er ikke krav om utbedring av rekkverkshøyde opp til dagens forskriftskrav.
- Sider og underside på balkongen bør overflatebehandles i nær fremtid for å redusere fuktpåkjenning på betongkonstruksjon og redusere fare for fuktinntrengning, korrodering på armering og eventuelt utsprengning av betongen.

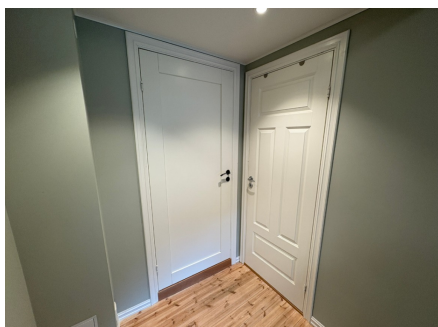
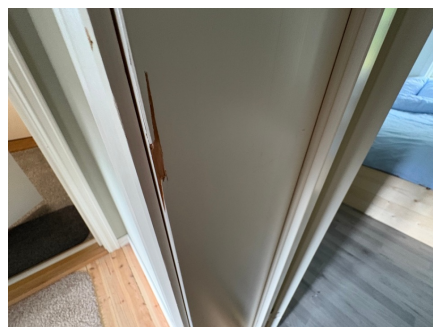
- Det er avvik:
- Det er registrert avskalling av lakk på et svartlakkert dørhåndtak, og løsnet flis i tilsetning til en dør.

- Tiltak:
- Avvikene er av estetisk karakter og krever ikke utbedring i forhold til funksjon.

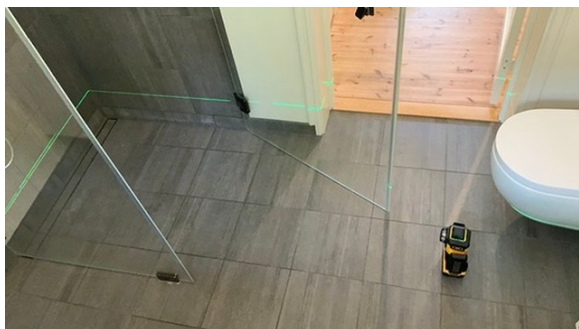
- Det er påvist avvik i krav til høydeforskjell/fall-løsning på våtrommet.

- For lekkasjevann skal det etter TEK17 være enten 1:100 på hele gulvet og mot sluk, eller en oppkant på minst 15 mm ved dør over ferdig gulv, og i begge tilfeller en høydeforskjell fra topp slukrist til topp membran/tettesjikt på 25mm. Ref. TEK17 §13-15.

- Rommet fungerer med avvikene rundt fallforhold, det vil ikke være økonomisk rasjonelt å rive for å utbedre fallforholdene isolert sett, men vær oppmerksom på avvikene ved bruk og endre fallforholdet ved fremtidig renovering.

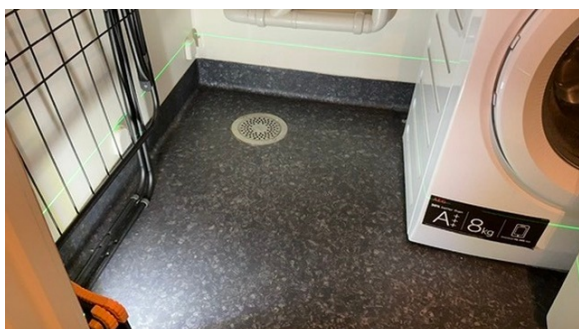
- Det er uegnede materialer i våtsoner.
- Det er benyttet prefolierte sponplater på vegg som er overflatebehandlet. Vegg rundt utslagsvask er våtsone og fordrer at materialer på vegg tåler noe fuktpåkjenning. Det er ikke kjent om overflatebehandling er utført med våtromsmaling.

- Uegnede materialer må fuktbeskyttes/utskiftes.
- Vegg rundt og under utslagsvask bør overflatebehandles med våtromsmaling om dette ikke er utført.

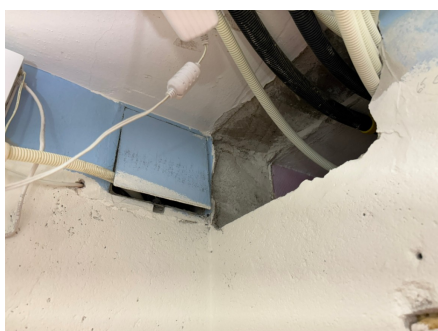
- Rommet har kun naturlig ventilasjon.
- Våtrommet mangler tilluftsventilering, f.eks. spalte/ventil ved dør.
- Det kan være mangelfull ventilering av rommet, avhengig av bruken. Det er ikke tilstrekkelig spalte under dør, men i sum er det noe klaring som gir noe lufttilstrømming rundt dørblad i nedre del.

- Over tid kan manglende tilluftsventilering resultere i mugg- og soppdannelse, spesielt på steder som ikke får god nok luftgjennomstrømning.
- Elektrisk avtrekksvifte bør monteres for å lukke avviket.
- Åpning for tilluft til rommet bør forbedres.
